**PEBA del Comune di TORRE SANTA SUSANNA (BR)
- AMBITO EDILIZIO
CRITICITA' RILEVATE**

aggiornato
9.06.2022

CAMPO SPORTIVO

STRADA PROVINCIALE 70

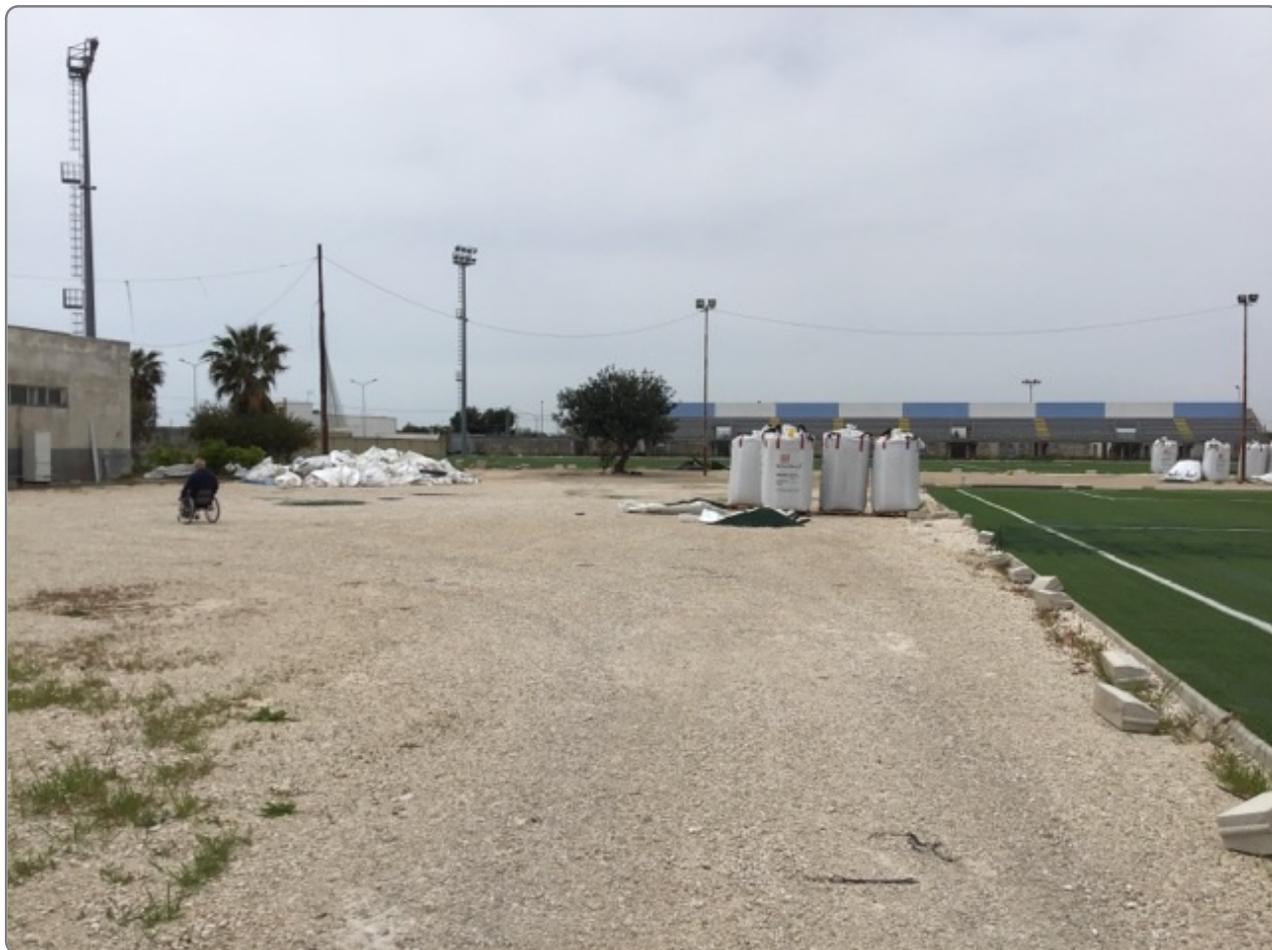
I campi sportivi sono situati a nord di Torre Santa Susanna, lungo la strada provinciale. Il complesso, attualmente non utilizzato per attività sportive, è in fase di ristrutturazione, con realizzazione di nuovi percorsi di accesso e campi sportivi in erba sintetica. L'area parcheggio esterna è in stato di degrado e le aree di sosta non sono definite. Il nucleo degli spogliatoi e dei bagni risulta in stato di ristrutturazione. La pavimentazione esterna è degradata in diversi punti. Non potendo accedervi, essendo locali chiusi a chiave, si ipotizza un adeguamento dei servizi igienici. La pavimentazione attuale è in ghiaio sciolto che necessita di maggiore compattazione. Le tribune sono in posizione sopraelevata accessibili solo mediante scale ai due lati. Gli spazi tra i montanti dei parapetti sono eccessive, così come pericoloso risulta l'altezza, inferiore ai 2 metri, delle tribune, a sbalzo. Sarà necessario proteggerle a terra.

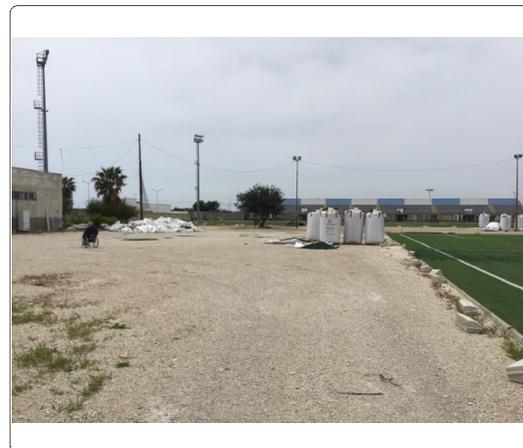
18-2

Assenza di percorso a raso

Nuova realizzazione di marciapiedi a raso con le seguenti caratteristiche:

- altezza massima 2,5 cm dal piano carrabile;
- larghezza minima 150 cm; in presenza di cospicuo flusso pedonale è consigliata larghezza 200 cm; è ammessa una larghezza minima di 100 cm solo in caso di restrizioni puntuali o di breve lunghezza (massimo 10 m);
- pendenza longitudinale 5% (massimo 8%);
- pendenza trasversale 1%;
- altezza minima libera da ostacoli 220 cm da piano di calpestio;
- finitura tale da rendere il piano di calpestio accessibile.

Occorre fare una buona rasatura della finitura superficiale per evitare di creare altre criticità sulla pavimentazione per le persone con difficoltà motorie.

Creazione di un percorso a raso che dall'ingresso permetta di accedere agli spogliatoi, al campo sintetico e al campo da gioco.

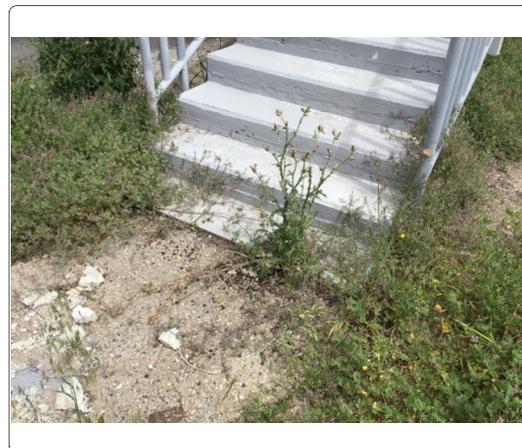
18-3

Segnaletica a pavimento: **assenza solo fascia di pericolo valicabile**

Realizzazione di fascia a pavimento in **PVC, tipo LogesVetEvolution**, di **facile percezione tattile e visiva**, atta a segnalare il pericolo rappresentato dalla presenza di una SCALA a persone non vedenti e ipovedenti.

La fascia tattilo-plantare dovrà essere collocata 20 cm prima dell'inizio rampa e a 20 cm dopo fine rampa. La segnaletica dovrà avere una profondità di cm. 40 ed una larghezza pari alla rampa di scale.

Al fine di rafforzare per ragioni di sicurezza e di orientamento l'andamento della o delle rampe di scale, si suggerisce all'inizio e al termine di ogni rampa di inserire una segnaletica tattile sul corrimano

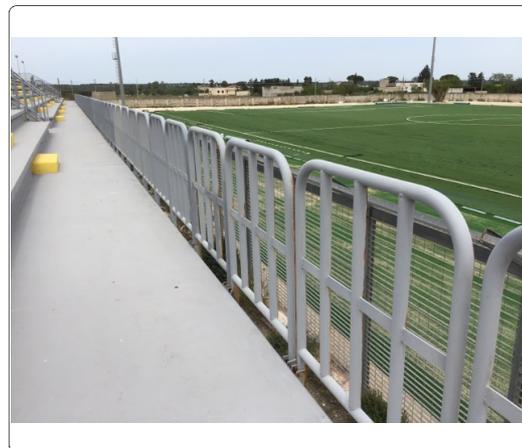
18-6

Criticità rilevata
Inadeguatezza del parapetto

Spazi eccessivi tra i montanti.

Protezione del parapetto con **lastra in plexiglass** o similare al fine di renderlo conforme alle caratteristiche di altezza non inferiore a cm 100 e di inattraversabilità da parte di una sfera di diametro superiore ai 10 cm. La lastra trasparente manterrà libera la visuale, dovrà avere bordi arrotondati e perni di fissaggio adeguati al fine di renderla completamente solidale al resto della struttura.

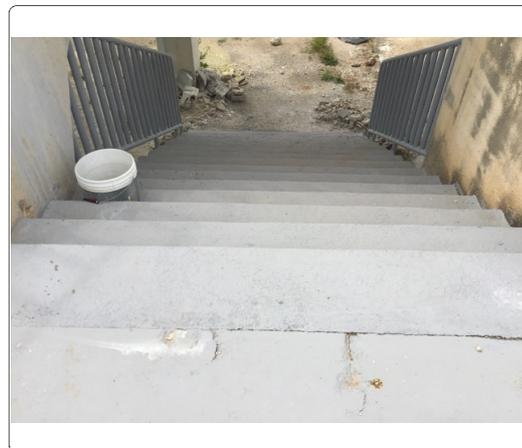
18-9

Difficoltà di percezione della differenza di quota

Adeguamento di una serie di gradini tramite evidenziazione cromatica dell'angolo: inserimento di fascia cromaticamente distinta dalla superficie e di materiale antidrucciolevole, di larghezza minima 10 cm, sulle pedate dei gradini, evidenziazione cromatica dell'alzata in modo da rendere visibili i gradini durante la salita.

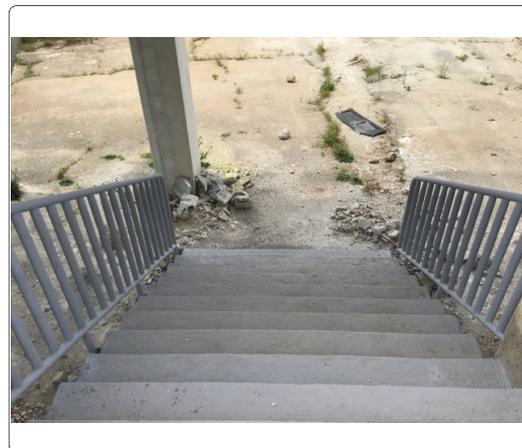
18-10

Segnaletica a pavimento: **assenza solo fascia di pericolo valicabile**

Realizzazione di fascia a pavimento in **PVC, tipo LogesVetEvolution**, di **facile percezione tattile e visiva**, atta a segnalare il pericolo rappresentato dalla presenza di una SCALA a persone non vedenti e ipovedenti.

La fascia tattilo-plantare dovrà essere collocata 20 cm prima dell'inizio rampa e a 20 cm dopo fine rampa. La segnaletica dovrà avere una profondità di cm. 40 ed una larghezza pari alla rampa di scale.

Al fine di rafforzare per ragioni di sicurezza e di orientamento l'andamento della o delle rampe di scale, si suggerisce all'inizio e al termine di ogni rampa di inserire una segnaletica tattile sul corrimano

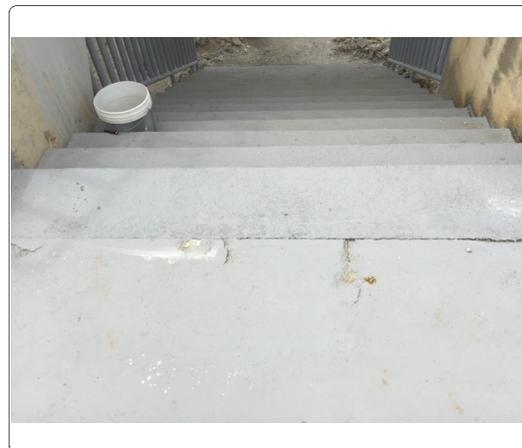
18-11

Segnaletica a pavimento: **assenza solo fascia di pericolo valicabile**

Realizzazione di fascia a pavimento in **PVC, tipo LogesVetEvolution**, di **facile percezione tattile e visiva**, atta a segnalare il pericolo rappresentato dalla presenza di una SCALA a persone non vedenti e ipovedenti.

La fascia tattilo-plantare dovrà essere collocata 20 cm prima dell'inizio rampa e a 20 cm dopo fine rampa. La segnaletica dovrà avere una profondità di cm. 40 ed una larghezza pari alla rampa di scale.

Al fine di rafforzare per ragioni di sicurezza e di orientamento l'andamento della o delle rampe di scale, si suggerisce all'inizio e al termine di ogni rampa di inserire una segnaletica tattile sul corrimano

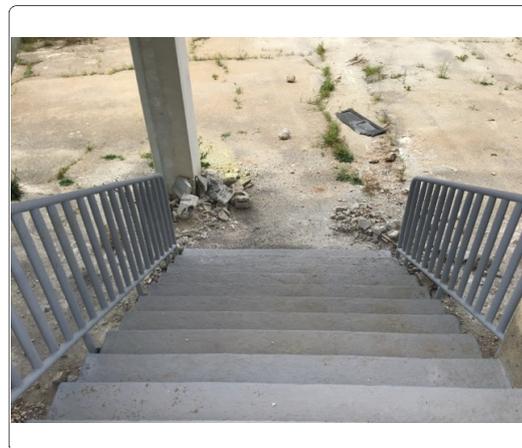
18-13

Segnaletica a pavimento: **assenza solo fascia di pericolo valicabile**

Realizzazione di fascia a pavimento in **PVC, tipo LogesVetEvolution**, di **facile percezione tattile e visiva**, atta a segnalare il pericolo rappresentato dalla presenza di una SCALA a persone non vedenti e ipovedenti.

La fascia tattilo-plantare dovrà essere collocata 20 cm prima dell'inizio rampa e a 20 cm dopo fine rampa. La segnaletica dovrà avere una profondità di cm. 40 ed una larghezza pari alla rampa di scale.

Al fine di rafforzare per ragioni di sicurezza e di orientamento l'andamento della o delle rampe di scale, si suggerisce all'inizio e al termine di ogni rampa di inserire una segnaletica tattile sul corrimano

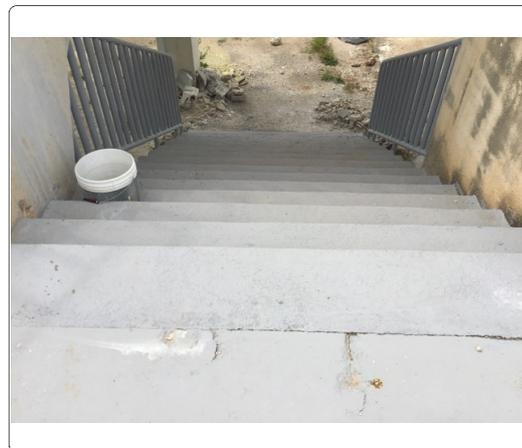
18-15

Difficoltà di percezione della differenza di quota

Adeguamento di una serie di gradini tramite evidenziazione cromatica dell'angolo: inserimento di fascia cromaticamente distinta dalla superficie e di materiale antidrucciolevole, di larghezza minima 10 cm, sulle pedate dei gradini, evidenziazione cromatica dell'alzata in modo da rendere visibili i gradini durante la salita.

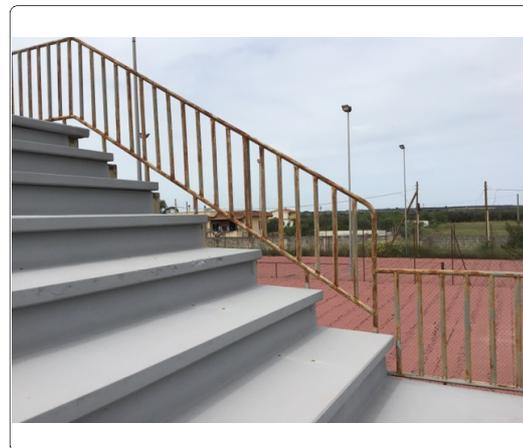
18-16

Criticità rilevata
parapetto: assenza/inadeguatezza

Spazi eccessivi tra i montanti.

Inserimento di parapetto con altezza non inferiore a cm 100 con struttura inattraversabile da una sfera di diametro superiore ai 10 cm. Il parapetto dovrà essere realizzato in modo da consentire una libera visuale verso l'esterno del fabbricato: per questo motivo le parti in muratura o di materiale non trasparente non dovranno superare l'altezza di cm 60 e i rimanenti 40 cm saranno realizzati con profilati di metallo o pannelli trasparenti. Nel caso in cui il parapetto venga realizzato con profilati verticali o reticolati di metallo o i vuoti creati dalle maglie incrociate dovranno avere dimensioni superiori a cm 5x10 e che venga realizzato uno zoccolo in muratura dell'altezza minima di cm 10 di collegamento al pavimento.

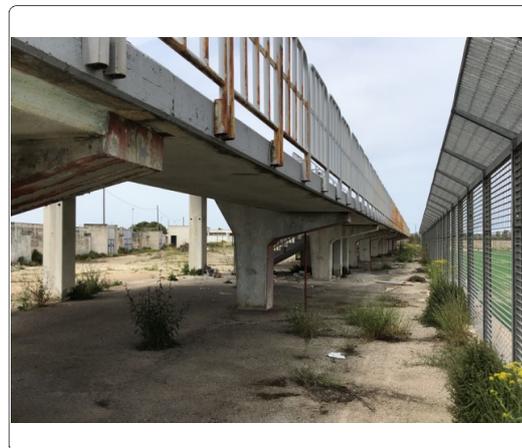
18-23

Criticità rilevata
piattaforma elevatrice: assenza

Installazione di piattaforma elevatrice **con struttura in alluminio per esterno/interno.**

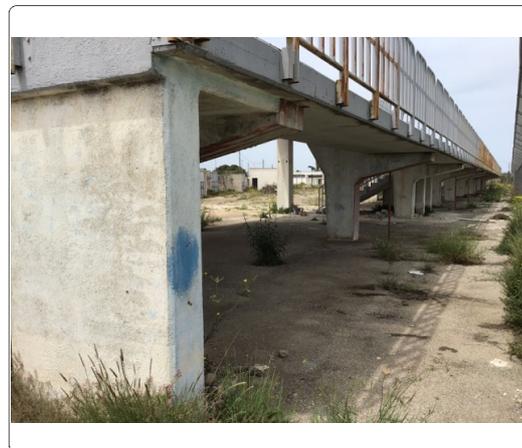
18-24

Criticità rilevata
Protezione corpi sporgenti: **assenza**

Altezza tribune inferiore 2,2 m.

Inserimento di struttura (ringhiera, parapetto) atta a segnalare e proteggere da eventuali urti o cadute in prossimità di forti dislivelli o presenza di corpi sporgenti non eliminabili. Tale struttura dovrà essere priva di spigoli vivi ed elementi che possano costituire fonte di pericolo. Il manufatto avrà superficie antigraffio con colorazione idonea a presegnalare l'ostacolo a persone ipovendenti.

Nel caso la struttura sia costituita da ringhiera le sbarre verticali dovranno essere collocate a distanza inferiore a 10 cm l'una dall'altra per impedire l'attraversamento della barriera di protezione.
