SCUOLA MATERNA COLLODI

VIA A. DE GASPERI

PEBA del Comune di TORRE SANTA SUSANNA (BR)
- AMBITO EDILIZIO
CRITICITA' RILEVATE

aggiornato
9.06.2022

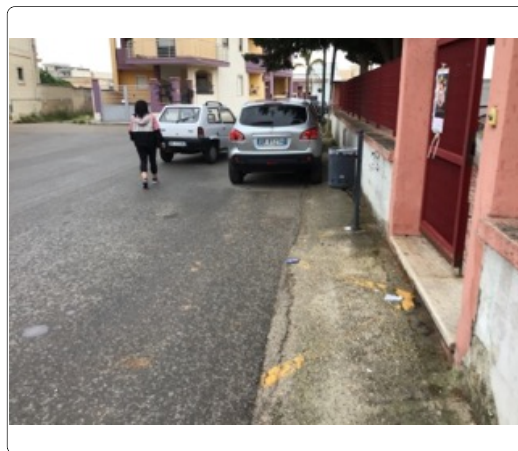
8-1

Assenza di segnalazione **tattilo-plantare** come linea guida all'orientamento delle persone non vedenti

Inserimento di segnalazione tattile costituita da fascia di larghezza 60 cm trattata a righe parallele con funzione di orientamento o intercettazione di un servizio pubblico.

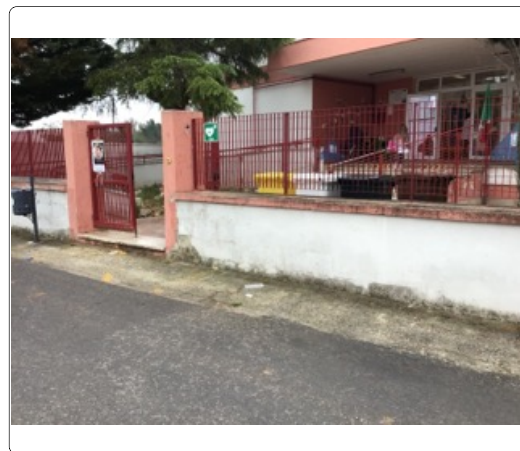
8-2

Scarsa o inesistente dotazione di parcheggi riservati ai disabili.
(Parcheggio a pettine ortogonale al percorso pedonale)

Inserimento di un'area di parcheggio di mt 5x3,20 in aderenza al percorso pedonale.

L'area dovrà essere adeguatamente evidenziata con una segnaletica verticale, posta a cm 220 d'altezza, e da una segnaletica orizzontale che individua una zona di cm 170 di larghezza, relativa all'ingombro dell'autovettura, ed una seconda, di larghezza minima cm 150, necessaria al libero movimento dell'utente in fase di trasferimento.

La zona pedonale, se non complanare, dovrà sempre essere raccordata mediante scivolo (max 8%) con il percorso principale.

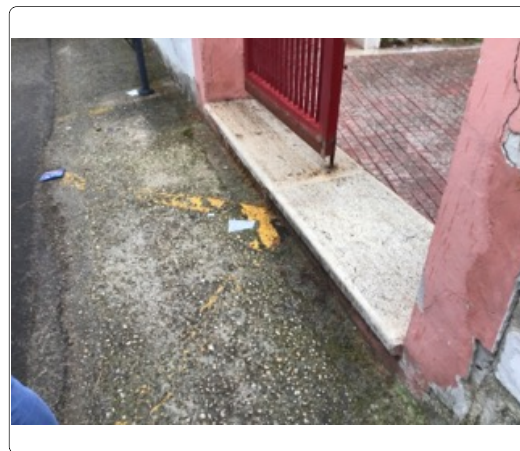
8-3

Criticità rilevata
rampa: assenza

Nuova realizzazione di rampa per il superamento del dislivello.

La rampa dovrà avere una pendenza longitudinale tale da consentirne l'agevole superamento da parte di tutti (preferibilmente inferiore al 5%), e pendenza trasversale non superiore all'1%. La pavimentazione dovrà essere antidrucciolevole, uniforme e compatta. La rampa dovrà avere larghezza non inferiore a cm 90 (se possibile larghezza 150 cm) ed essere dotata di cordoli battiruota laterali di altezza non inferiore a cm 10. Per lunghezze superiori a 10 m sarà necessario interrompere la rampa con un piano orizzontale intermedio di dimensioni non inferiori a cm 150x150.

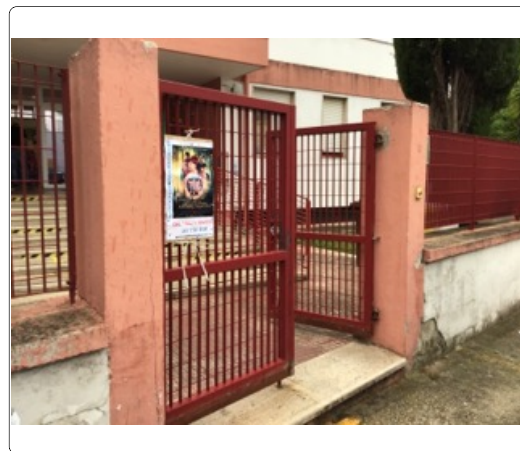
8-5

Assenza di segnaletica informativa e di orientamento su supporto

Installazione di mappa tattile quale rappresentazione in rilievo della planimetria di un ambiente, con l'indicazione dei principali punti di riferimento utili agli utenti dell'edificio o dello spazio. Deve risultare di facile lettura visiva, tramite forte contrasto cromatico e facile percezione tattile data dal rilievo, che deve riportare la planimetria e le descrizioni in caratteri Braille e normali.

L'informazione di tipo tattile a parete (verticale) deve essere posizionata ad un'altezza non superiore a cm 150 e non inferiore a cm 130 da terra. Qualora la targa sia collocata orizzontalmente, questa deve avere una inclinazione di 30° ed essere ad una altezza di cm 90 da terra. Per la lettura tattile è sempre consigliabile la disposizione su piano inclinato a 30°.

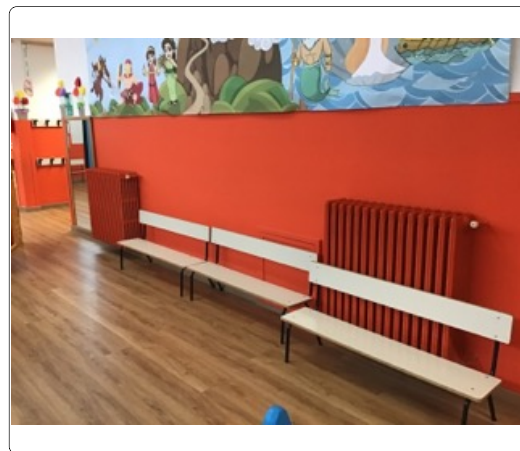
8-7

Criticità rilevata
protezione corpo radiante

Inserimento di struttura protettiva atta a garantire sicurezza e protezione antiurto. Con totale assenza di spigoli e fissaggi a parete con clip di sicurezza anch'esse smussate e arrotondate. Le sbarre verticali della struttura dovranno essere collocate a distanza inferiore a 10 cm l'una dall'altra; in strutture con prevalente presenza di bambini dovranno essere dotate di ulteriori elementi ammortizzanti in materiale morbido a totale assorbimento d'urto. La schermatura del corpo radiante non dovrà ostacolare la diffusione del calore nonché la facile ed efficace pulizia del corpo stesso.

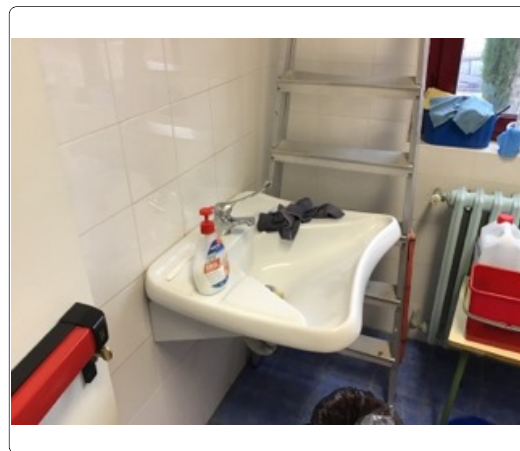
8-9

Criticità rilevata
Rubinetteria **inadeguata**

Sostituzione della rubinetteria esistente con modello con comandi a leva facilmente riconoscibili oppure ad erogazione automatica. Si sconsiglia l'utilizzo di leve troppo lunghe ed affusolate che possono risultare pericolose nel momento in cui una persona avvicina il viso al lavabo. Una eventuale doccetta estraibile, dovrà avere dimensioni contenute, proporzionate alla forma del lavabo.

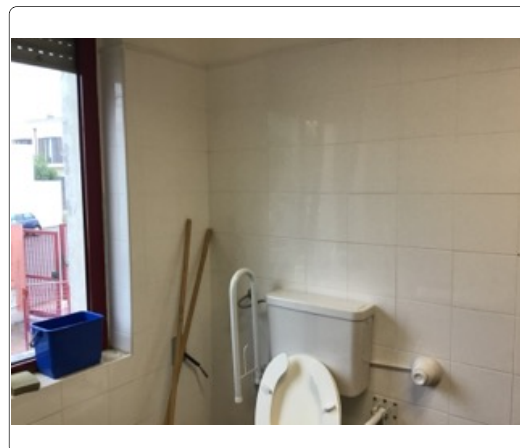
8-10

Campanello di allarme: **posizione inadeguata**

Riposizionamento del campanello di allarme. Il terminale a corda dovrà rimanere sempre srotolato ed essere azionabile ad un'altezza non superiore a cm 30 da terra.

Si consiglia di collegare un ulteriore cordino per l'attivazione della chiamata: questo cordino dovrà correre orizzontalmente lungo tre pareti (si escluda la parete della porta) a un'altezza di 30 cm dal pavimento. In questo modo anche una persona caduta a terra ed impossibilitata a muoversi avrà la possibilità di raggiungere il cordino.

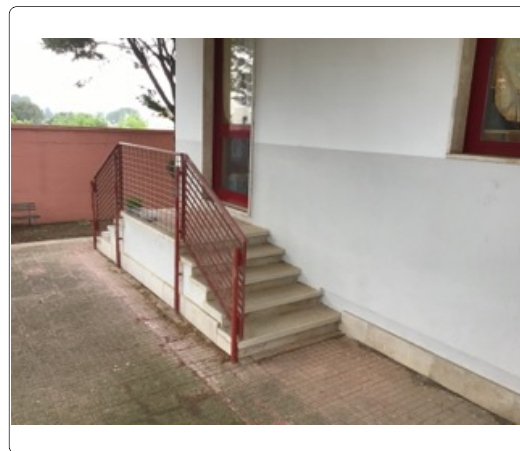
8-14

Criticità rilevata
rampa: assenza

Nuova realizzazione di rampa per il superamento del dislivello.

La rampa dovrà avere una pendenza longitudinale tale da consentirne l'agevole superamento da parte di tutti (preferibilmente inferiore al 5%), e pendenza trasversale non superiore all'1%. La pavimentazione dovrà essere antidrucciolevole, uniforme e compatta. La rampa dovrà avere larghezza non inferiore a cm 90 (se possibile larghezza 150 cm) ed essere dotata di cordoli battiruota laterali di altezza non inferiore a cm 10. Per lunghezze superiori a 10 m sarà necessario interrompere la rampa con un piano orizzontale intermedio di dimensioni non inferiori a cm 150x150.

La nuova rampa sarà a servizio di due uscite di sicurezza per cui i due pianerottoli delle due uscite di sicurezza andranno unite con un percorso alla medesima quota; l'intervento prevede anche il superamento del dislivello tra la scala e il pavimento dell'aula.

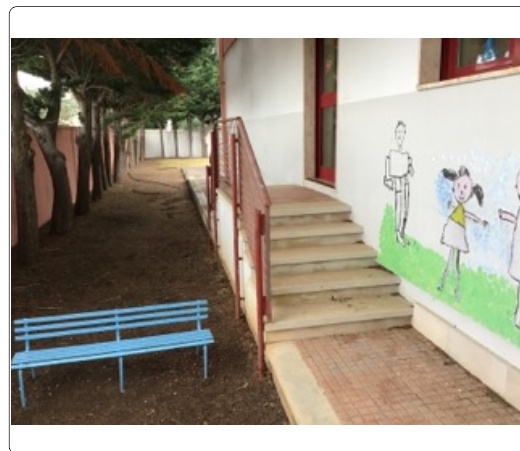
8-15

Criticità rilevata
rampa: assenza

Nuova realizzazione di rampa per il superamento del dislivello.

La rampa dovrà avere una pendenza longitudinale tale da consentirne l'agevole superamento da parte di tutti (preferibilmente inferiore al 5%), e pendenza trasversale non superiore all'1%. La pavimentazione dovrà essere antidrucciolevole, uniforme e compatta. La rampa dovrà avere larghezza non inferiore a cm 90 (se possibile larghezza 150 cm) ed essere dotata di cordoli battiruota laterali di altezza non inferiore a cm 10. Per lunghezze superiori a 10 m sarà necessario interrompere la rampa con un piano orizzontale intermedio di dimensioni non inferiori a cm 150x150.

La nuova rampa sarà a servizio di due uscite di sicurezza per cui i due pianerottoli delle due uscite di sicurezza andranno unite con un percorso alla medesima quota; l'intervento prevede anche il superamento del dislivello tra la scala e il pavimento dell'aula.

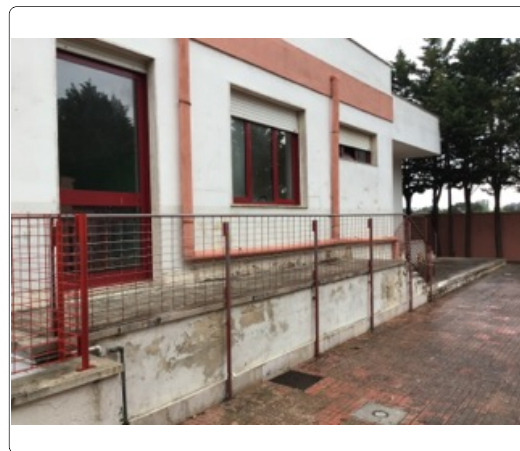
8-16

Criticità rilevata
rampa: assenza

Nuova realizzazione di rampa per il superamento del dislivello.

La rampa dovrà avere una pendenza longitudinale tale da consentirne l'agevole superamento da parte di tutti (preferibilmente inferiore al 5%), e pendenza trasversale non superiore all'1%. La pavimentazione dovrà essere antidrucciolevole, uniforme e compatta. La rampa dovrà avere larghezza non inferiore a cm 90 (se possibile larghezza 150 cm) ed essere dotata di cordoli battiruota laterali di altezza non inferiore a cm 10. Per lunghezze superiori a 10 m sarà necessario interrompere la rampa con un piano orizzontale intermedio di dimensioni non inferiori a cm 150x150.

La nuova rampa sarà a servizio di due uscite di sicurezza per cui i due pianerottoli delle due uscite di sicurezza andranno unite con un percorso alla medesima quota ;l'intervento prevede anche il superamento del dislivello tra la scala e il pavimento dell'aula.
