**PEBA del Comune di TORRE SANTA SUSANNA (BR)
- AMBITO EDILIZIO
CRITICITA' RILEVATE**

aggiornato
9.06.2022

ASILO NIDO

VIA CELLINI, 3

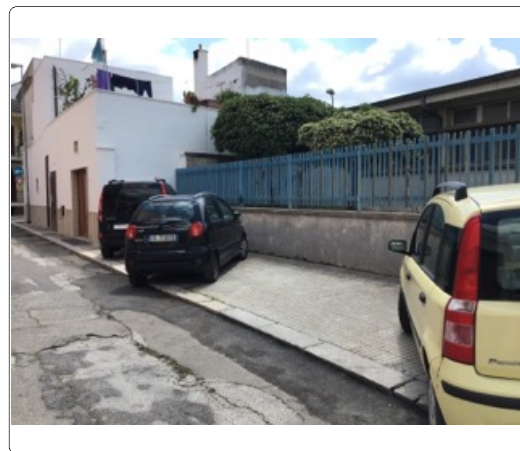
10-1

Scarsa o inesistente dotazione di parcheggi riservati ai disabili.
(Parcheggio a pettine ortogonale al percorso pedonale)

Inserimento di un'area di parcheggio di mt 5x3,20 in aderenza al percorso pedonale.

L'area dovrà essere adeguatamente evidenziata con una segnaletica verticale, posta a cm 220 d'altezza, e da una segnaletica orizzontale che individua una zona di cm 170 di larghezza, relativa all'ingombro dell'autovettura, ed una seconda, di larghezza minima cm 150, necessaria al libero movimento dell'utente in fase di trasferimento.

La zona pedonale, se non complanare, dovrà sempre essere raccordata mediante scivolo (max 8%) con il percorso principale.

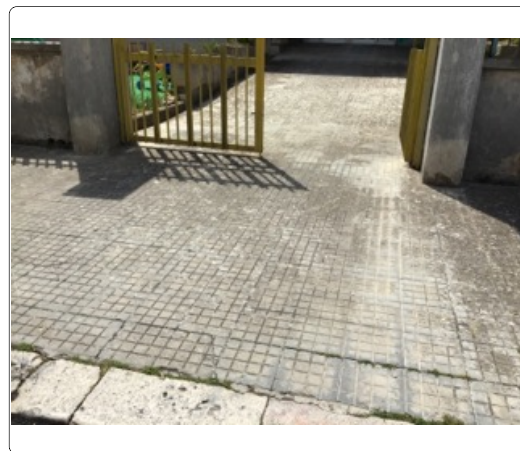
10-2

Assenza di segnalazione **tattilo-plantare** come linea guida all'orientamento delle persone non vedenti

Inserimento di segnalazione tattile costituita da fascia di larghezza 60 cm trattata a righe parallele con funzione di orientamento o intercettazione di un servizio pubblico.

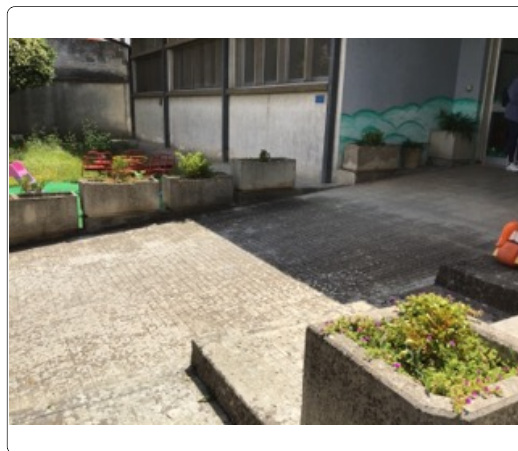
10-4

Criticità rilevata
Inadeguatezza del parapetto

La rampa, lunga circa 9 metri e con pendenza dell'11%, parte direttamente dal cancello d'ingresso e conduce alla porta di accesso all'edificio. Si consiglia di demolirla e ricostruirla con pendenza adeguata. Vicino alla rampa sono presenti degli spazi dedicati al gioco dei bambini; essi non sono in alcun modo accessibili essendo presenti dei salti di quota e dei cordoli. L'intervento dovrà

Protezione del parapetto con **lastra in plexiglass** o similare al fine di renderlo conforme alle caratteristiche di altezza non inferiore a cm 100 e di inattraversabilità da parte di una sfera di diametro superiore ai 10 cm. La lastra trasparente manterrà libera la visuale, dovrà avere bordi arrotondati e perni di fissaggio adeguati al fine di renderla completamente solidale al resto della struttura.

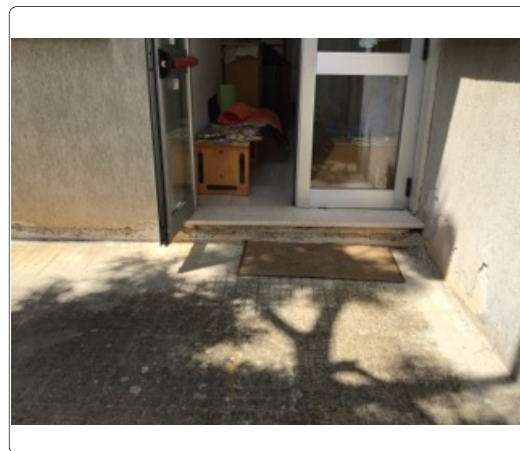
10-5

Criticità rilevata
rampa: assenza

Nuova realizzazione di rampa per il superamento del dislivello.

La rampa dovrà avere una pendenza longitudinale tale da consentirne l'agevole superamento da parte di tutti (preferibilmente inferiore al 5%), e pendenza trasversale non superiore all'1%. La pavimentazione dovrà essere antidrucciolevole, uniforme e compatta. La rampa dovrà avere larghezza non inferiore a cm 90 (se possibile larghezza 150 cm) ed essere dotata di cordoli battiruota laterali di altezza non inferiore a cm 10. Per lunghezze superiori a 10 m sarà necessario interrompere la rampa con un piano orizzontale intermedio di dimensioni non inferiori a cm 150x150.

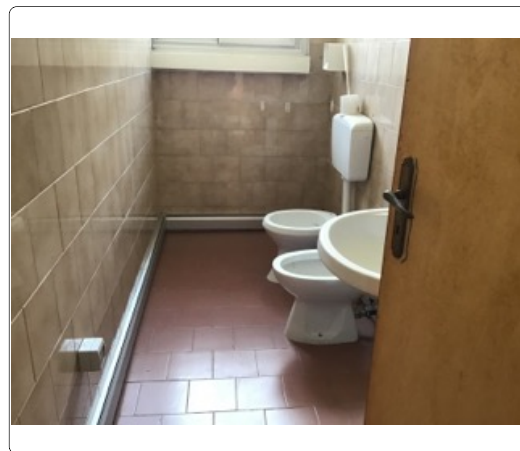
10-6

Criticità rilevata
bagno accessibile: assenza

Realizzazione ex novo di un servizio igienico a norma del D.M. 236/89. Il locale igienico dovrà essere attrezzato con: tazza wc e accessori annessi, lavabo, specchio, corrimani, maniglioni, ecc. Lo spazio libero necessario all'accostamento e al trasferimento laterale dalla sedia a ruote alla tazza wc dovrà essere di minimo 100 cm misurati dall'asse del sanitario. Si dovrà garantire: da un lato lo spazio adeguato per l'avvicinamento e la rotazione di una sedia a ruote, dall'altro una distanza tale da consentire a chi usa il wc un agevole appiglio ai corrimani posti sulla parete laterale (l'asse della tazza dovrà distare 40 cm dalla parete laterale o dal corrimano o maniglione di appoggio). La distanza fra il bordo anteriore della tazza e la parete posteriore dovrà essere di 75-80 cm. Il maniglione a lato della tazza sarà posizionato ad un'altezza di cm 80 dal piano di calpestio. L'altezza del piano superiore della tazza, preferibilmente sospesa, dovrà essere di 40-45 cm dal pavimento. Il wc sarà corredato di tutti gli accessori necessari posti in modo da renderne l'uso agevole ed immediato anche rimanendo seduti sulla tazza. Il campanello di allarme, a corda, avrà il terminale posizionato ad un'altezza compresa tra cm 60 e cm 120 dal pavimento. Il pulsante di scarico sarà a fianco della tazza ad altezza di cm 60-70 dal pavimento, si azionerà con una lieve pressione ed avrà

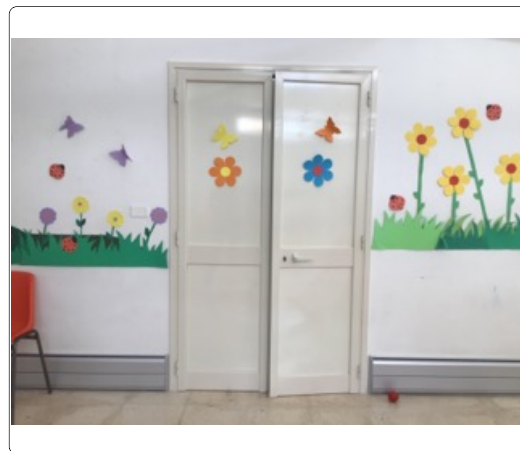
10-7

Criticità rilevata
Foro porta **inadeguato** (inferiore 80/75 cm)

Le porte sono dotate di serramenti a doppia anta, l'apertura di una sola anta ha una larghezza inferiore a 70 cm.

Rimozione serramento esistente, **demolizione e ricostruzione** del vano porta al fine di posare un serramento con luce netta adeguata alla sua ubicazione (luce netta minima porte d'ingresso cm 90; luce netta minima porte interne cm 80)

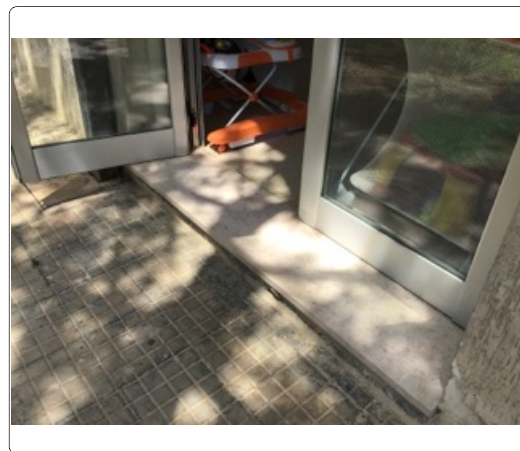
10-8

Criticità rilevata
rampa: assenza

Nuova realizzazione di rampa per il superamento del dislivello.

La rampa dovrà avere una pendenza longitudinale tale da consentirne l'agevole superamento da parte di tutti (preferibilmente inferiore al 5%), e pendenza trasversale non superiore all'1%. La pavimentazione dovrà essere antidrucciolevole, uniforme e compatta. La rampa dovrà avere larghezza non inferiore a cm 90 (se possibile larghezza 150 cm) ed essere dotata di cordoli battiruota laterali di altezza non inferiore a cm 10. Per lunghezze superiori a 10 m sarà necessario interrompere la rampa con un piano orizzontale intermedio di dimensioni non inferiori a cm 150x150.

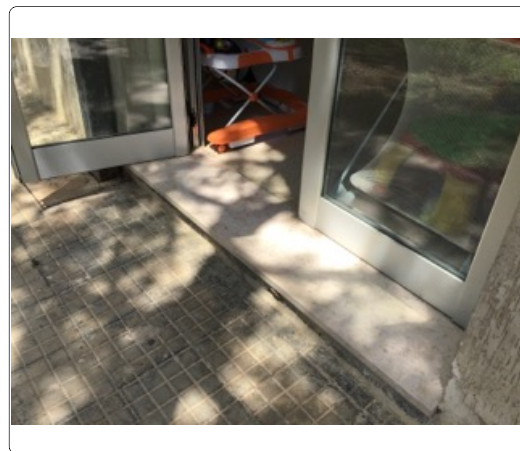
10-9

Criticità rilevata
rampa: assenza

Nuova realizzazione di rampa per il superamento del dislivello.

La rampa dovrà avere una pendenza longitudinale tale da consentirne l'agevole superamento da parte di tutti (preferibilmente inferiore al 5%), e pendenza trasversale non superiore all'1%. La pavimentazione dovrà essere antidrucciolevole, uniforme e compatta. La rampa dovrà avere larghezza non inferiore a cm 90 (se possibile larghezza 150 cm) ed essere dotata di cordoli battiruota laterali di altezza non inferiore a cm 10. Per lunghezze superiori a 10 m sarà necessario interrompere la rampa con un piano orizzontale intermedio di dimensioni non inferiori a cm 150x150.

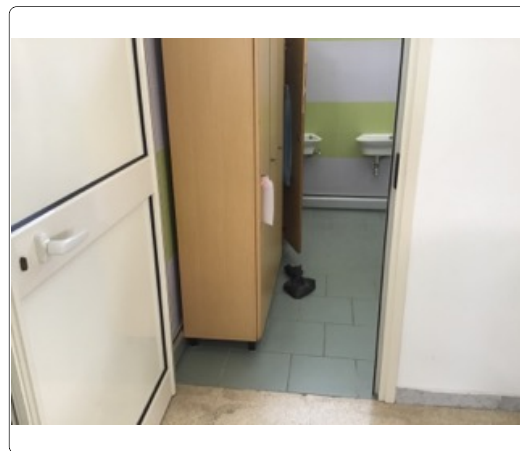
10-10

Ostacolo costituito da **arredi mobili**

L'armadio è collocato proprio di fronte all'ingresso della sala.

Ricollocazione dell'oggetto esistente lasciando un passaggio netto per i pedoni di almeno cm **100** in larghezza.

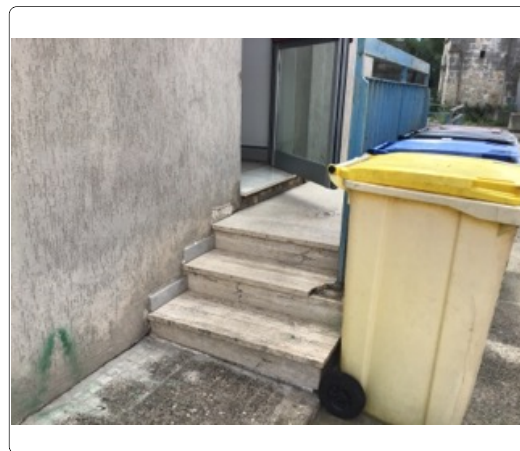
10-11

Criticità rilevata
rampa: assenza

Questa uscita di sicurezza è collocata in spazi utilizzati dal personale di servizio.

Nuova realizzazione di rampa per il superamento del dislivello.

La rampa dovrà avere una pendenza longitudinale tale da consentirne l'agevole superamento da parte di tutti (preferibilmente inferiore al 5%), e pendenza trasversale non superiore all'1%. La pavimentazione dovrà essere antidrucciolevole, uniforme e compatta. La rampa dovrà avere larghezza non inferiore a cm 90 (se possibile larghezza 150 cm) ed essere dotata di cordoli battiruota laterali di altezza non inferiore a cm 10. Per lunghezze superiori a 10 m sarà necessario interrompere la rampa con un piano orizzontale intermedio di dimensioni non inferiori a cm 150x150.

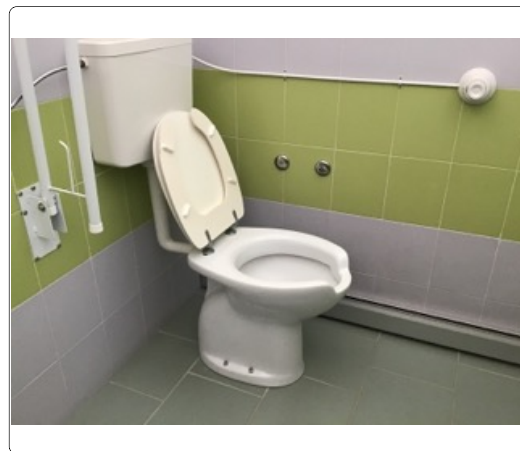
10-12

Criticità rilevata
Maniglione: **assenza**

Inserimento di maniglione di sostegno fissato a parete. Il maniglione sarà posizionato a lato della tazza wc o del bidet, a 40 cm dall'asse della tazza. Il maniglione sarà inoltre posizionato ad altezza di cm 80 dal piano di calpestio ed avrà un diametro di 3-4 cm; ed essere posto a 6 cm di distanza dalla parete.

Il materiale dovrà garantire una presa sicura ed essere confortevole al tatto.

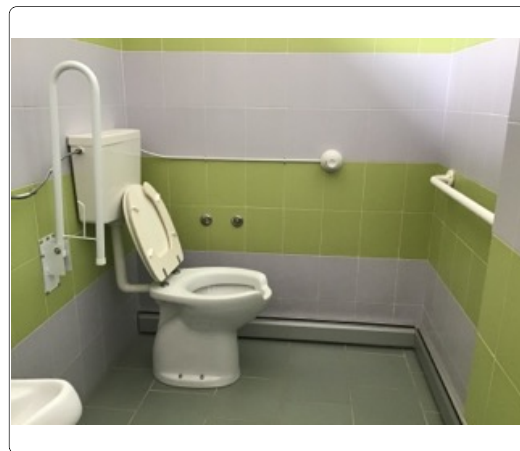
10-14

Campanello di allarme: **assenza**

Inserimento di campanello di allarme a corda.

Il terminale a corda dovrà poter essere azionato ad un'altezza non superiore a cm 30 da terra.

Si consiglia di collegare un ulteriore cordino per l'attivazione della chiamata: questo cordino dovrà correre orizzontalmente lungo tre pareti (si escluda la parete della porta) a un'altezza di 30 cm dal pavimento. In questo modo anche una persona caduta a terra ed impossibilitata a muoversi avrà la possibilità di raggiungere il cordino.
