**PEBA del Comune di TORRE SANTA SUSANNA (BR)
- AMBITO EDILIZIO
CRITICITA' RILEVATE**

aggiornato
9.06.2022

EX ONMI

LARGO CONVENTO

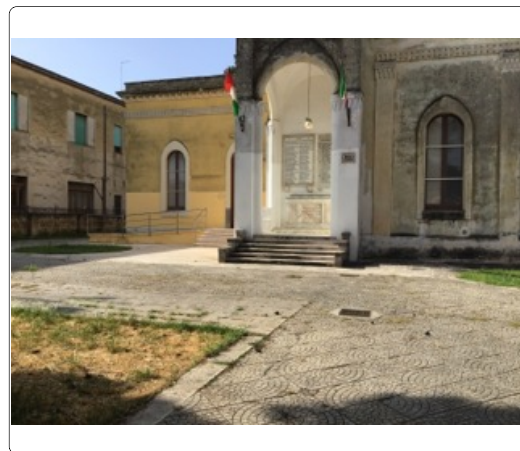
11-2

Criticità rilevata
Assenza di segnaletica informativa e di orientamento su supporto

Installazione di mappa tattile quale rappresentazione in rilievo della planimetria di un ambiente, con l'indicazione dei principali punti di riferimento utili agli utenti dell'edificio o dello spazio. Deve risultare di facile lettura visiva, tramite forte contrasto cromatico e facile percezione tattile data dal rilievo, che deve riportare la planimetria e le descrizioni in caratteri Braille e normali.

L'informazione di tipo tattile a parete (verticale) deve essere posizionata ad un'altezza non superiore a cm 150 e non inferiore a cm 130 da terra. Qualora la targa sia collocata orizzontalmente, questa deve avere una inclinazione di 30° ed essere ad una altezza di cm 90 da terra. Per la lettura tattile è sempre consigliabile la disposizione su piano inclinato a 30°.

La mappa tattile sarà collocata al termine della linea di intercettazione dallo spazio pubblico.

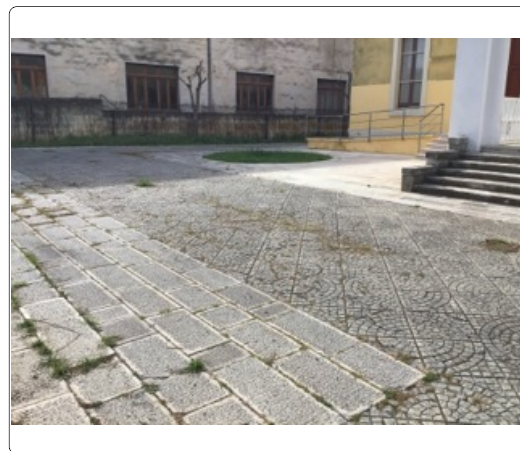
11-3

Presenza di sconnessioni, buche isolate, deformazioni della
pavimentazione esistente, assenza di porzioni di essa.

L'intero piazzale all'esterno della struttura presenta diverse sconnessioni collocate in vari punti. Attraverso questo intervento si propone di sistemare le aree di pavimentazione più degradate.

Adeguamento della pavimentazione dissestata tramite **demolizione e rifacimento del tappetino d'usura o sostituzione di parte di essa**, con finitura tale da rendere il piano di calpestio perfettamente complanare e raccordato adeguatamente alla pavimentazione esistente.

Occorre fare una buona rasatura della finitura superficiale per evitare di creare altre criticità sulla pavimentazione per le persone con difficoltà motorie.

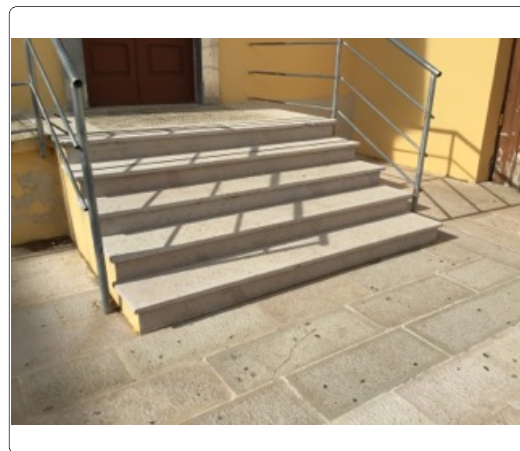
11-5

Criticità rilevata
Segnaletica a pavimento: **assenza**

Realizzazione di fascia a pavimento di facile **percezione tattile e visiva in PVC (tipo LogesVetEvolution)**, atta a segnalare l'inizio e la fine di una rampa scala a persone non vedenti e ipovedenti.

La fascia tattilo-plantare dovrà essere collocata 20 cm. prima dell'inizio rampa e a 20 cm. dopo fine rampa. La segnaletica dovrà avere una profondità di cm. 60 ed una larghezza pari alla rampa di scale.

Al fine di rafforzare per ragioni di sicurezza e di orientamento l'andamento della o delle rampe di scale, si suggerisce all'inizio e al termine di ogni rampa di inserire una segnaletica tattile sul corrimano.

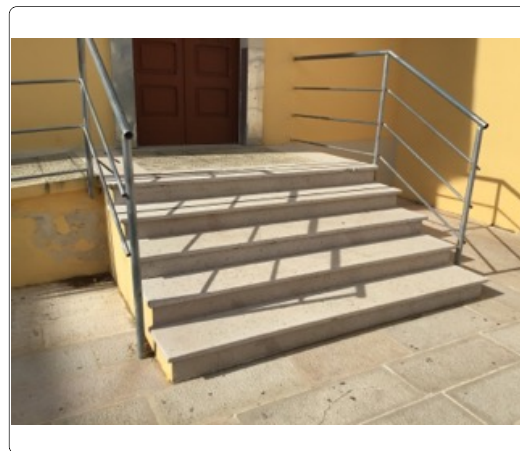
11-6

Difficoltà di percezione della differenza di quota

Adeguamento di una serie di gradini tramite evidenziazione cromatica dell'angolo: inserimento di fascia cromaticamente distinta dalla superficie e di materiale antidrucciolevole, di larghezza minima 10 cm, sulle pedate dei gradini, evidenziazione cromatica dell'alzata in modo da rendere visibili i gradini durante la salita.

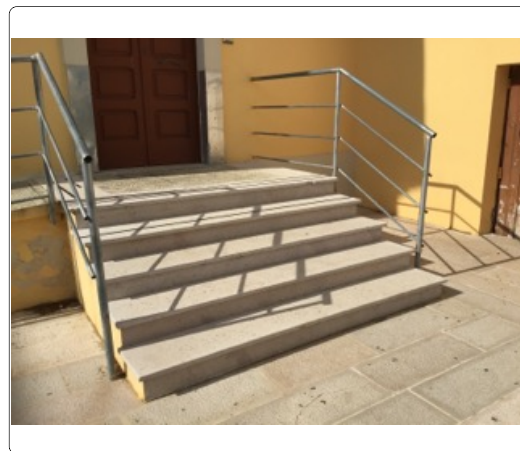
11-7

Criticità rilevata
Corrimano: **prolungamento**

Prolungamento del corrimano esistente in modo da rendere il prodotto conforme alla normativa e alla prestazione richiesta.
Il corrimano dovrà avere una sezione pari a quello esistente e prolungarsi per oltre 30 cm. dall'ultimo gradino.
Qualora il gradino sporgesse dalla parete costituendo un ostacolo pericoloso per l'inciampo delle persone, sarà necessario prolungare il corrimano fino a terra. Il materiale dovrà assicurare una presa sicura (anti-scivolo) ed essere gradevole al tatto. Per percepire la soluzione anomala del gradino/i, la differenza di quota dovrà essere cromaticamente segnalata con colore adeguato.

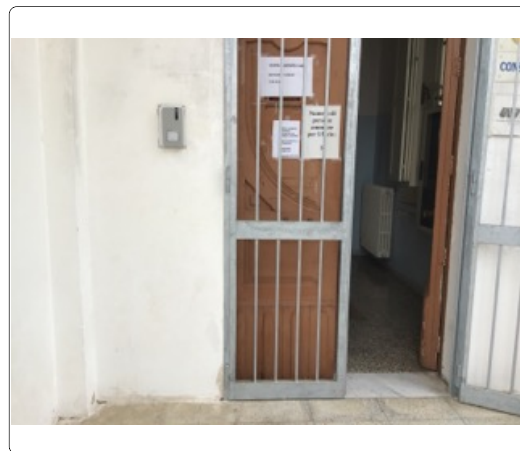
11-8

Campanello di allarme: **posizione inadeguata**

Riposizionamento del campanello di allarme. Il terminale a corda dovrà rimanere sempre srotolato ed essere azionabile ad un'altezza non superiore a cm 30 da terra.

Si consiglia di collegare un ulteriore cordino per l'attivazione della chiamata: questo cordino dovrà correre orizzontalmente lungo tre pareti (si escluda la parete della porta) a un'altezza di 30 cm dal pavimento. In questo modo anche una persona caduta a terra ed impossibilitata a muoversi avrà la possibilità di raggiungere il cordino.

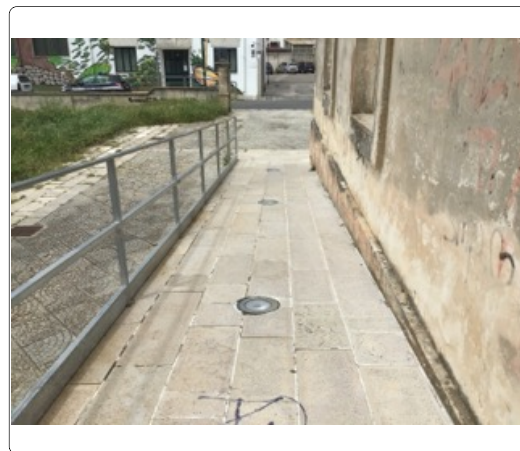
11-9

Criticità rilevata
Percorso in pendenza privo di corrimano

Dotazione di un corrimano **su un lato della rampa**, di diametro mm 40, fissato con appositi sostegni a terra a cm 80 di altezza su tutto lo sviluppo della rampa stessa e, possibilmente, con prolungamento in piano per cm 50 di lunghezza.

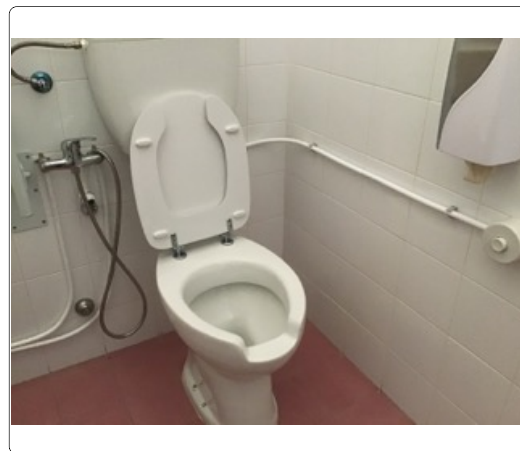
11-12

Criticità rilevata
Maniglione: **assenza**

Inserimento di maniglione di sostegno fissato a parete. Il maniglione sarà posizionato a lato della tazza wc o del bidet, a 40 cm dall'asse della tazza. Il maniglione sarà inoltre posizionato ad altezza di cm 80 dal piano di calpestio ed avrà un diametro di 3-4 cm; ed essere posto a 6 cm di distanza dalla parete.

Il materiale dovrà garantire una presa sicura ed essere confortevole al tatto.
