**PEBA del Comune di TORRE SANTA SUSANNA (BR)
- AMBITO EDILIZIO
CRITICITA' RILEVATE**

aggiornato
9.06.2022

CENTRO POLIVALENTE PER ANZIANI

VIA GIOTTO, 18

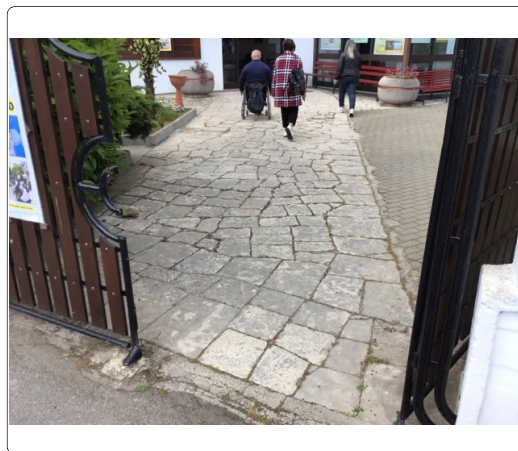
12-2

Criticità rilevata
Pavimentazione con **sconnessioni dovute alle fugature**

Rifacimento della fugatura tramite asportazione materiale eventualmente sporgente e ripristino materiale dove mancante, con stilatura adeguata al fine di ottenere perfetta complanarietà tra gli elementi costituenti la pavimentazione. ATTENZIONE!

Occorre fare una buona rasatura della finitura superficiale (attraverso la compattazione e la rullatura del materiale) per evitare di creare altre criticità sulla pavimentazione per le persone con difficoltà motorie. Ovvero non creare spessori e fonti di inciampo.

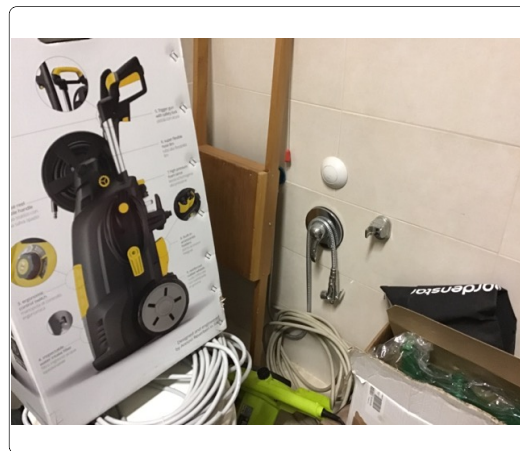
12-3

Criticità rilevata
Maniglione: **assenza**

La stanza è utilizzata come deposito, ogni tanto viene liberata in estate e poi occupata di nuovo da materiali.

Inserimento di maniglione di sostegno fissato a parete. Il maniglione sarà posizionato a lato della tazza wc o del bidet, a 40 cm dall'asse della tazza. Il maniglione sarà inoltre posizionato ad altezza di cm 80 dal piano di calpestio ed avrà un diametro di 3-4 cm; ed essere posto a 6 cm di distanza dalla parete.

Il materiale dovrà garantire una presa sicura ed essere confortevole al tatto.

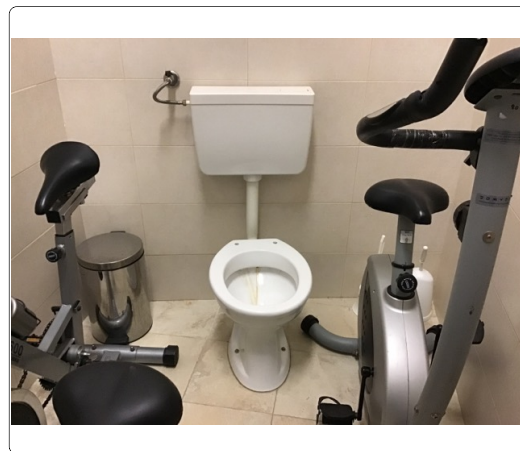
12-4

Criticità rilevata
Maniglione: **assenza**

Servizi igienici femminili.
Bagni della palestra e attività esterne estive.

Inserimento di maniglione di sostegno fissato a parete. Il maniglione sarà posizionato a lato della tazza wc o del bidet, a 40 cm dall'asse della tazza. Il maniglione sarà inoltre posizionato ad altezza di cm 80 dal piano di calpestio ed avrà un diametro di 3-4 cm; ed essere posto a 6 cm di distanza dalla parete.

Il materiale dovrà garantire una presa sicura ed essere confortevole al tatto.

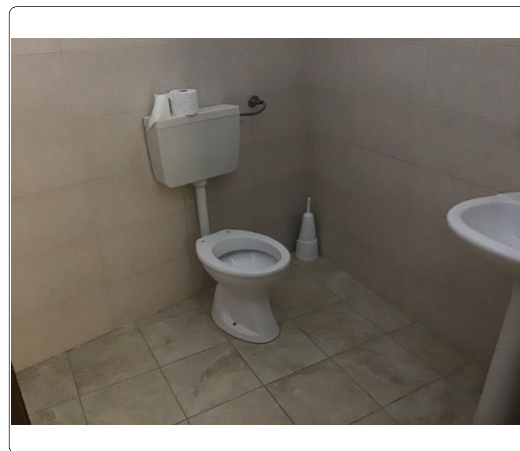
12-5

Criticità rilevata
Maniglione: **assenza**

Servizi igienici maschili.

Inserimento di maniglione di sostegno fissato a parete. Il maniglione sarà posizionato a lato della tazza wc o del bidet, a 40 cm dall'asse della tazza. Il maniglione sarà inoltre posizionato ad altezza di cm 80 dal piano di calpestio ed avrà un diametro di 3-4 cm; ed essere posto a 6 cm di distanza dalla parete.

Il materiale dovrà garantire una presa sicura ed essere confortevole al tatto.

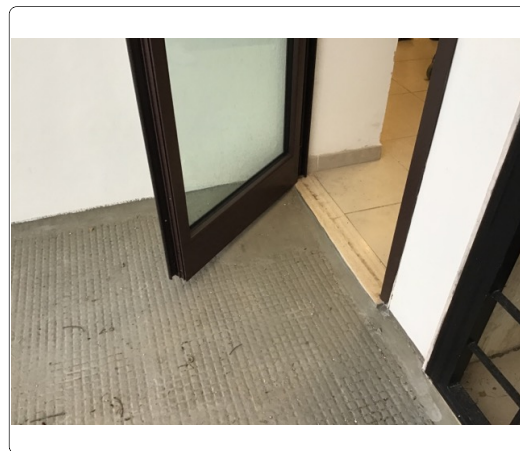
12-6

Criticità rilevata
Discontinuità della pavimentazione

Realizzazione di piccolo raccordo metallico mediante applicazione di una lamina zigrinata al fine di eliminare il vuoto tra i due piani adiacenti.

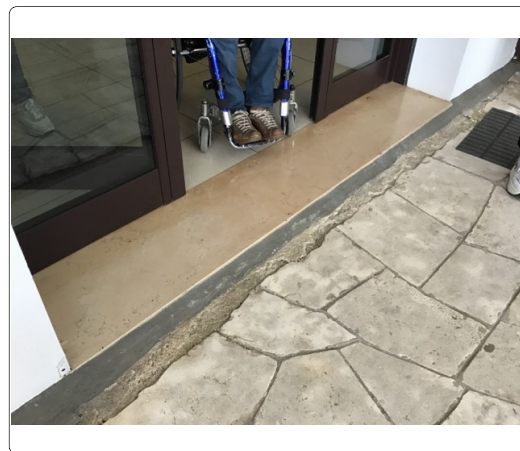
12-7

Criticità rilevata
rampa: assenza

Nuova realizzazione di rampa per il superamento del dislivello.

La rampa dovrà avere una pendenza longitudinale tale da consentirne l'agevole superamento da parte di tutti (preferibilmente inferiore al 5%), e pendenza trasversale non superiore all'1%. La pavimentazione dovrà essere antidrucciolevole, uniforme e compatta. La rampa dovrà avere larghezza non inferiore a cm 90 (se possibile larghezza 150 cm) ed essere dotata di cordoli battiruota laterali di altezza non inferiore a cm 10. Per lunghezze superiori a 10 m sarà necessario interrompere la rampa con un piano orizzontale intermedio di dimensioni non inferiori a cm 150x150.

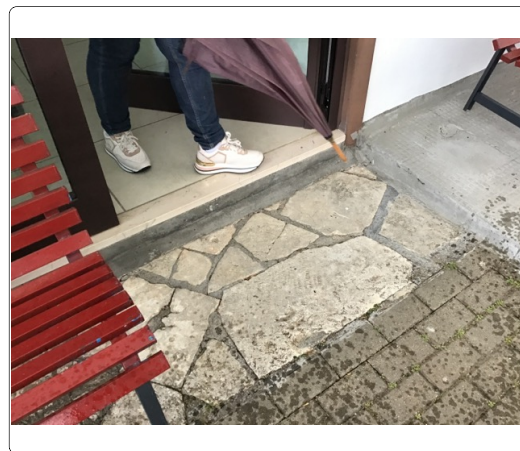
12-8

Criticità rilevata
rampa: assenza

Ingresso principale.

Nuova realizzazione di rampa per il superamento del dislivello.

La rampa dovrà avere una pendenza longitudinale tale da consentirne l'agevole superamento da parte di tutti (preferibilmente inferiore al 5%), e pendenza trasversale non superiore all'1%. La pavimentazione dovrà essere antidrucciolevole, uniforme e compatta. La rampa dovrà avere larghezza non inferiore a cm 90 (se possibile larghezza 150 cm) ed essere dotata di cordoli battiruota laterali di altezza non inferiore a cm 10. Per lunghezze superiori a 10 m sarà necessario interrompere la rampa con un piano orizzontale intermedio di dimensioni non inferiori a cm 150x150.

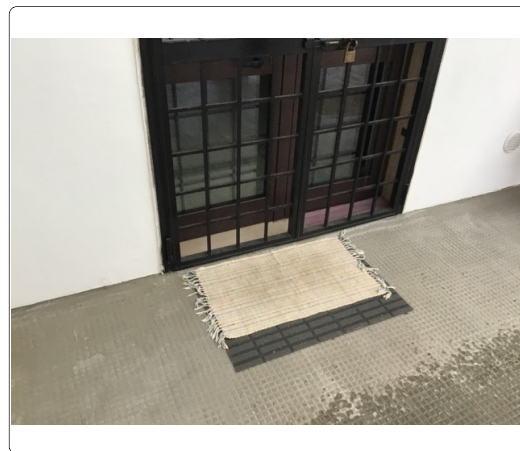
12-9

Criticità rilevata
rampa: assenza

Nuova realizzazione di rampa per il superamento del dislivello.

La rampa dovrà avere una pendenza longitudinale tale da consentirne l'agevole superamento da parte di tutti (preferibilmente inferiore al 5%), e pendenza trasversale non superiore all'1%. La pavimentazione dovrà essere antidrucciolevole, uniforme e compatta. La rampa dovrà avere larghezza non inferiore a cm 90 (se possibile larghezza 150 cm) ed essere dotata di cordoli battiruota laterali di altezza non inferiore a cm 10. Per lunghezze superiori a 10 m sarà necessario interrompere la rampa con un piano orizzontale intermedio di dimensioni non inferiori a cm 150x150.
