**PEBA del Comune di TORRE SANTA SUSANNA (BR)
- AMBITO EDILIZIO
CRITICITA' RILEVATE**

aggiornato
9.06.2022

MUSEO DELL'OLIO

PIAZZA UMBERTO I°

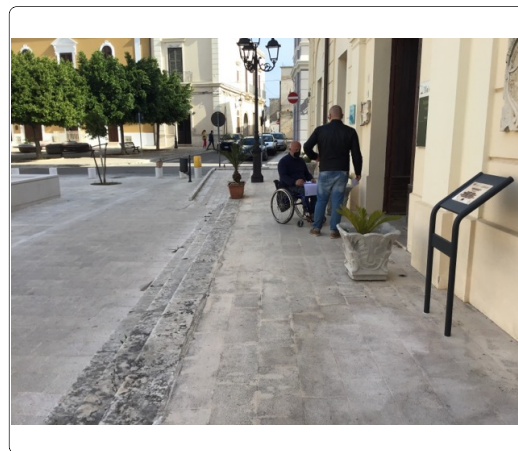
15-1

Criticità rilevata
Corrimano: **assenza**

Scale

Esterno

Inserimento di corrimano: nel caso di un uso da parte di persone adulte il corrimano dovrà avere preferibilmente sezione con diametro di mm 40, nel caso di maggior uso da parte di bambini il diametro non dovrà superare i 30 mm. I corrimani utilizzati da parte degli adulti saranno posti ad un'altezza compresa tra 90 e 100 cm, quelli utilizzati da parte dei bambini andranno posti a un'altezza compresa tra cm 60 e cm 75. In caso di utenza mista si consiglia l'utilizzo di doppio corrimano posto alle due altezze. Il corrimano dovrà essere prolungato di cm 30 oltre il primo e l'ultimo gradino. La distanza tra il corrimano e la parete dovrà essere compresa tra i 4 e i 5 cm. Affinché le mensole di fissaggio al muro non costituiscano ostacolo sarà indispensabile posizionarle sulla parte inferiore del corrimano. Il materiale dovrà assicurare una presa sicura (anti-scivolo) ed essere gradevole al tatto. Il corrimano deve essere sempre presente su entrambi i lati della scala.

Metallo

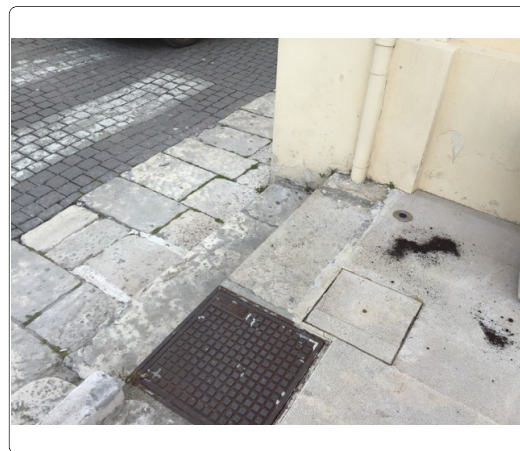
15-2

Criticità rilevata
Corrimano: **assenza**

Scale

Esterno

Inserimento di corrimano: nel caso di un uso da parte di persone adulte il corrimano dovrà avere preferibilmente sezione con diametro di mm 40, nel caso di maggior uso da parte di bambini il diametro non dovrà superare i 30 mm. I corrimani utilizzati da parte degli adulti saranno posti ad un'altezza compresa tra 90 e 100 cm, quelli utilizzati da parte dei bambini andranno posti a un'altezza compresa tra cm 60 e cm 75. In caso di utenza mista si consiglia l'utilizzo di doppio corrimano posto alle due altezze. Il corrimano dovrà essere prolungato di cm 30 oltre il primo e l'ultimo gradino. La distanza tra il corrimano e la parete dovrà essere compresa tra i 4 e i 5 cm. Affinché le mensole di fissaggio al muro non costituiscano ostacolo sarà indispensabile posizionarle sulla parte inferiore del corrimano. Il materiale dovrà assicurare una presa sicura (anti-scivolo) ed essere gradevole al tatto. Il corrimano deve essere sempre presente su entrambi i lati della scala.

Metallo

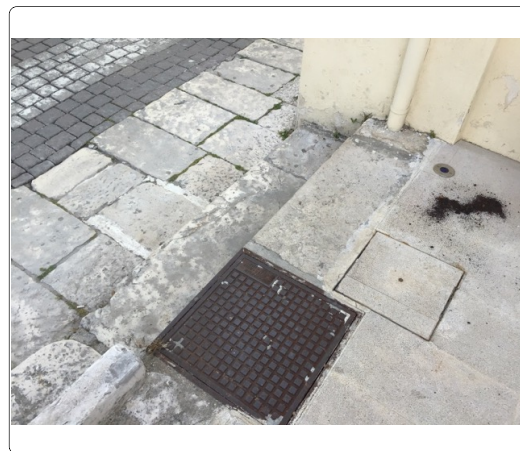
15-3

Difficoltà di percezione della differenza di quota

Scale

Esterno

Adeguamento di una serie di gradini tramite evidenziazione cromatica dell'angolo: inserimento di fascia cromaticamente distinta dalla superficie e di materiale antidrucciolevole, di larghezza minima 10 cm, sulle pedate dei gradini, evidenziazione cromatica dell'alzata in modo da rendere visibili i gradini durante la salita.

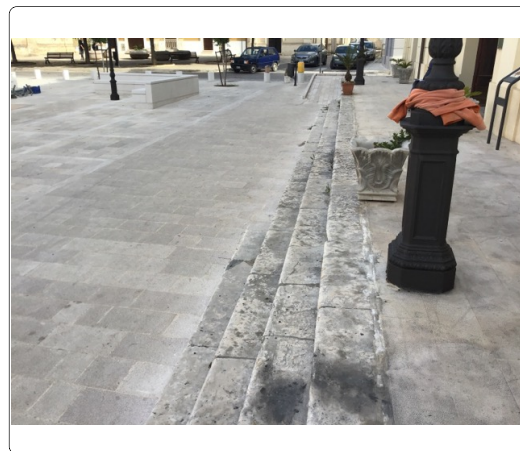
15-4

Difficoltà di percezione della differenza di quota

Scale

Esterno

Adeguamento di una serie di gradini tramite evidenziazione cromatica dell'angolo: inserimento di fascia cromaticamente distinta dalla superficie e di materiale antidrucciolevole, di larghezza minima 10 cm, sulle pedate dei gradini, evidenziazione cromatica dell'alzata in modo da rendere visibili i gradini durante la salita.

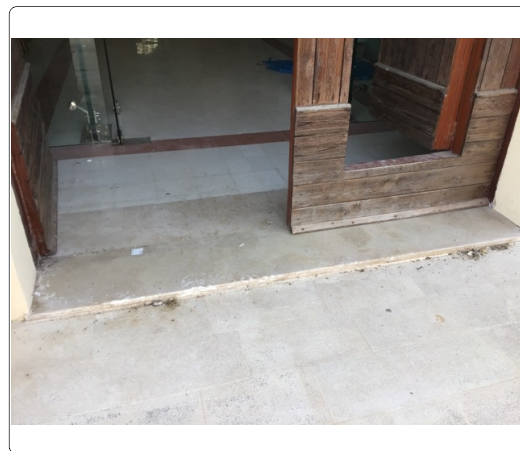
15-7

Dislivello causato da **gradino max 2,5 cm**

Accesso edificio

Esterno

Arrotondamento dell'angolo mediante fresatura del materiale.

La fresatura può essere una superficie inclinata a 45° oppure arrotondata manualmente con utensile idoneo (raggio di smussatura non inferiore a 1 cm)

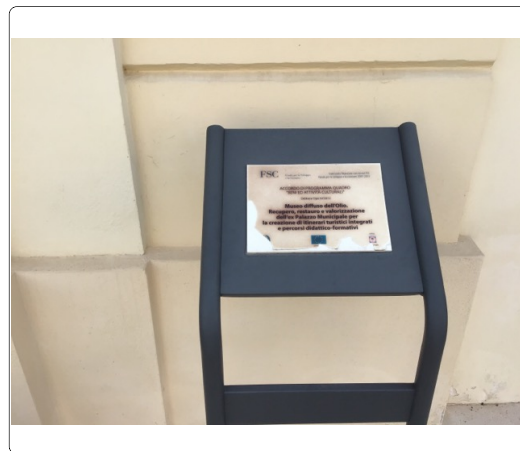
15-8

Assenza di segnaletica informativa e di orientamento su supporto

Accesso edificio

Esterno

Installazione di mappa tattile quale rappresentazione in rilievo della planimetria di un ambiente, con l'indicazione dei principali punti di riferimento utili agli utenti dell'edificio o dello spazio. Deve risultare di facile lettura visiva, tramite forte contrasto cromatico e facile percezione tattile data dal rilievo, che deve riportare la planimetria e le descrizioni in caratteri Braille e normali.

L'informazione di tipo tattile a parete (verticale) deve essere posizionata ad un'altezza non superiore a cm 150 e non inferiore a cm 130 da terra. Qualora la targa sia collocata orizzontalmente, questa deve avere una inclinazione di 30° ed essere ad una altezza di cm 90 da terra. Per la lettura tattile è sempre consigliabile la disposizione su piano inclinato a 30°.

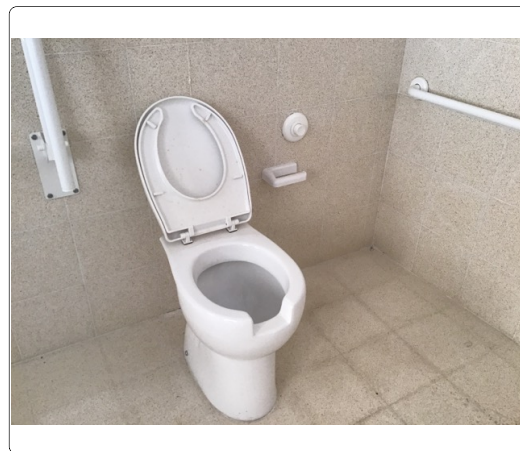
15-10

Criticità rilevata
Maniglione: **assenza**

Servizi igienici riservati

Piano terra

Inserimento di maniglione di sostegno fissato a parete. Il maniglione sarà posizionato a lato della tazza wc o del bidet, a 40 cm dall'asse della tazza. Il maniglione sarà inoltre posizionato ad altezza di cm 80 dal piano di calpestio ed avrà un diametro di 3-4 cm; ed essere posto a 6 cm di distanza dalla parete.

Il materiale dovrà garantire una presa sicura ed essere confortevole al tatto.

Ribaltabile.

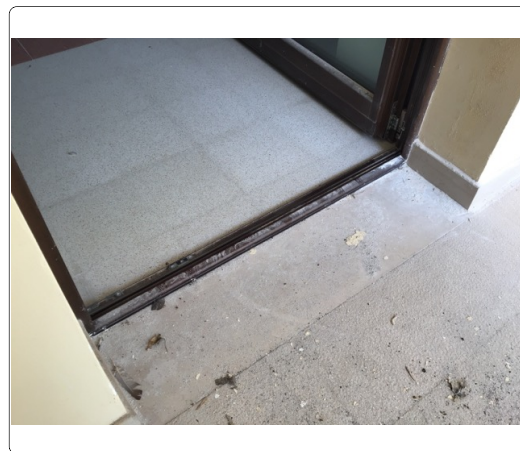
15-12

Criticità rilevata
Discontinuità della pavimentazione

Servizi igienici riservati

Piano terra

Realizzazione di piccolo raccordo metallico mediante applicazione di una lamina zigrinata al fine di eliminare il vuoto tra i due piani adiacenti.

Prima e dopo, per bagno accessibile.

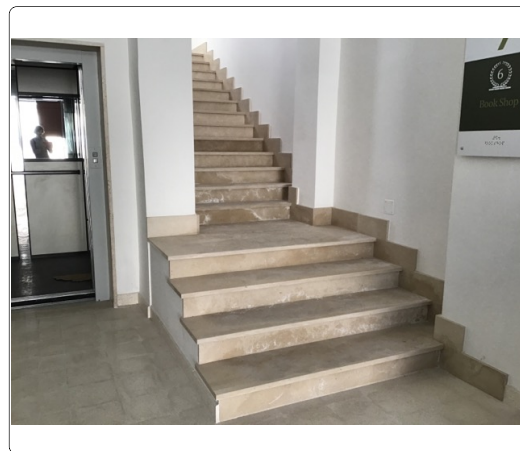
15-13

Criticità rilevata
Corrimano: **assenza**

Scale

Tutti i piani

Inserimento di corrimano: nel caso di un uso da parte di persone adulte il corrimano dovrà avere preferibilmente sezione con diametro di mm 40, nel caso di maggior uso da parte di bambini il diametro non dovrà superare i 30 mm. I corrimani utilizzati da parte degli adulti saranno posti ad un'altezza compresa tra 90 e 100 cm, quelli utilizzati da parte dei bambini andranno posti a un'altezza compresa tra cm 60 e cm 75. In caso di utenza mista si consiglia l'utilizzo di doppio corrimano posto alle due altezze. Il corrimano dovrà essere prolungato di cm 30 oltre il primo e l'ultimo gradino. La distanza tra il corrimano e la parete dovrà essere compresa tra i 4 e i 5 cm. Affinché le mensole di fissaggio al muro non costituiscano ostacolo sarà indispensabile posizionarle sulla parte inferiore del corrimano. Il materiale dovrà assicurare una presa sicura (anti-scivolo) ed essere gradevole al tatto. Il corrimano deve essere sempre presente su entrambi i lati della scala.

Legno

Su tutta la rampa di scale, dove manca.

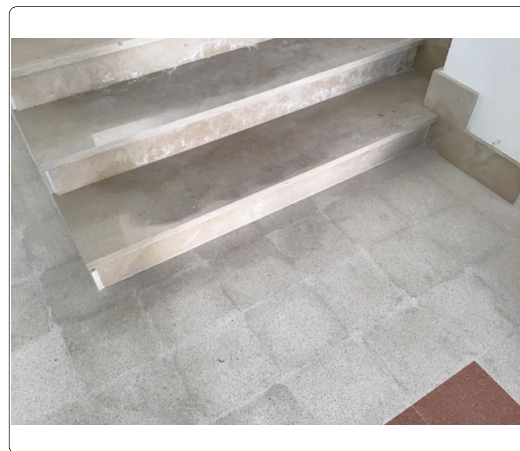
15-14

Segnaletica a pavimento: **assenza solo fascia di pericolo valicabile**

Scale

Piano terra

Realizzazione di fascia a pavimento in **PVC, tipo LogesVetEvolution**, di **facile percezione tattile e visiva**, atta a segnalare il pericolo rappresentato dalla presenza di una SCALA a persone non vedenti e ipovedenti.

La segnaletica indicata è quella di **pericolo valicabile**.

La fascia tattilo-plantare dovrà essere collocata 20 cm prima dell'inizio rampa e a 20 cm dopo fine rampa. La segnaletica dovrà avere una profondità di cm. 40 ed una larghezza pari alla rampa di scale.

Al fine di rafforzare per ragioni di sicurezza e di orientamento l'andamento della o delle rampe di scale, si suggerisce all'inizio e al termine di ogni rampa di inserire una segnaletica tattile sul corrimano

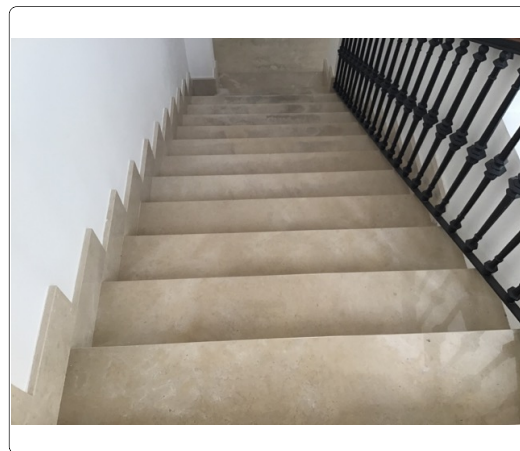
15-15

Criticità rilevata
sostituzione fascia antisdrucchiolo

Scale

Piano terra

Applicazione di fascia antisdrucchiolo previa rimozione dell'esistente, atta a rendere sicura la pavimentazione delle pedate e a fornire un'opportuna segnalazione visiva del dislivello nel pavimento, creare contrasto cromatico tra alzata e pedata sui gradini di una scala.

Inserimento di fasce antisdrucchiolo che fanno anche da differenziazione cromatica. In fase di progetto valutare interventi simili per indicare i gradini ed evitare la sdrucchiolevozza.

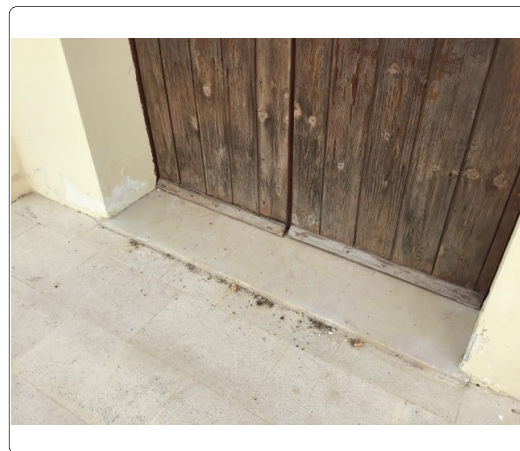
15-24

Dislivello causato da **gradino max 2,5 cm**

Accesso edificio

Esterno

Arrotondamento dell'angolo mediante fresatura del materiale.

La fresatura può essere una superficie inclinata a 45° oppure arrotondata manualmente con utensile idoneo (raggio di smussatura non inferiore a 1 cm)

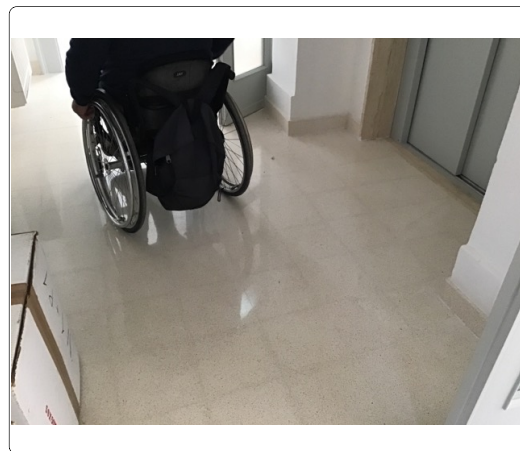
15-17

Assenza di segnalazione **tattilo-plantare** come linea guida all'orientamento delle persone non vedenti

Ascensori

1° Piano

Inserimento di segnalazione tattile costituita da fascia di larghezza 60 cm trattata a righe parallele con funzione di orientamento o intercettazione di un servizio pubblico.

**Tipo LogesVetEvolution
PVC**

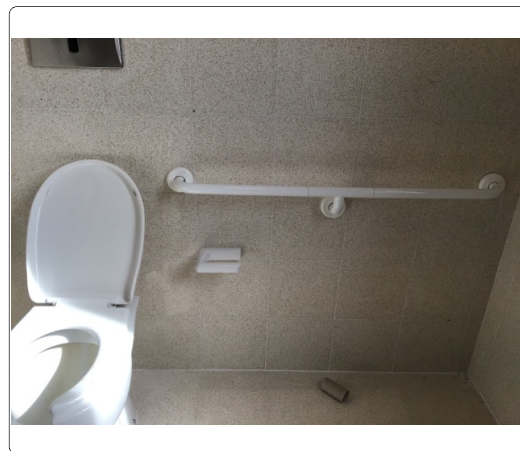
15-18

Criticità rilevata
Maniglione: **assenza**

Servizi igienici riservati

1° Piano

Inserimento di maniglione di sostegno fissato a parete. Il maniglione sarà posizionato a lato della tazza wc o del bidet, a 40 cm dall'asse della tazza. Il maniglione sarà inoltre posizionato ad altezza di cm 80 dal piano di calpestio ed avrà un diametro di 3-4 cm; ed essere posto a 6 cm di distanza dalla parete.

Il materiale dovrà garantire una presa sicura ed essere confortevole al tatto.

Inserire maniglione ribaltabile.

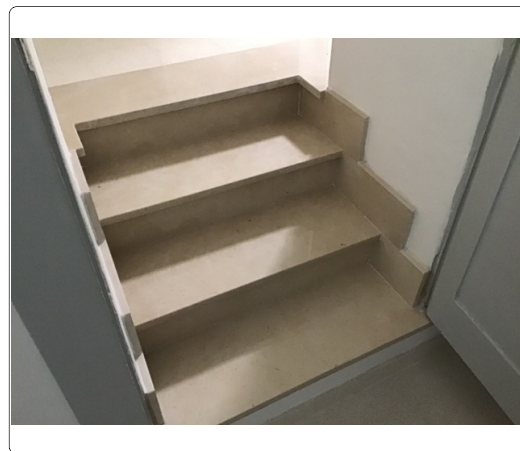
15-20

Segnaletica a pavimento: **assenza solo fascia di pericolo valicabile**

Scale

1° Piano

Realizzazione di fascia a pavimento in **PVC, tipo LogesVetEvolution**, di **facile percezione tattile e visiva**, atta a segnalare il pericolo rappresentato dalla presenza di una SCALA a persone non vedenti e ipovedenti.

La segnaletica indicata è quella di **pericolo valicabile**.

La fascia tattilo-plantare dovrà essere collocata 20 cm prima dell'inizio rampa e a 20 cm dopo fine rampa. La segnaletica dovrà avere una profondità di cm. 40 ed una larghezza pari alla rampa di scale.

Al fine di rafforzare per ragioni di sicurezza e di orientamento l'andamento della o delle rampe di scale, si suggerisce all'inizio e al termine di ogni rampa di inserire una segnaletica tattile sul corrimano

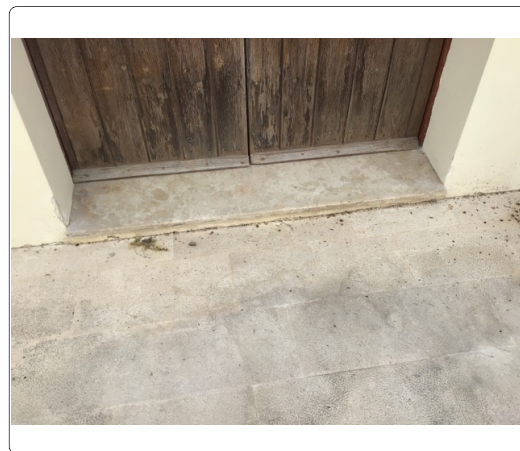
15-22

Criticità rilevata
rampa: assenza

Accesso edificio

Esterno

Nuova realizzazione di rampa per il superamento del dislivello.

La rampa dovrà avere una pendenza longitudinale tale da consentirne l'agevole superamento da parte di tutti (preferibilmente inferiore al 5%), e pendenza trasversale non superiore all'1%. La pavimentazione dovrà essere antidrucciolevole, uniforme e compatta. La rampa dovrà avere larghezza non inferiore a cm 90 (se possibile larghezza 150 cm) ed essere dotata di cordoli battiruota laterali di altezza non inferiore a cm 10. Per lunghezze superiori a 10 m sarà necessario interrompere la rampa con un piano orizzontale intermedio di dimensioni non inferiori a cm 150x150.

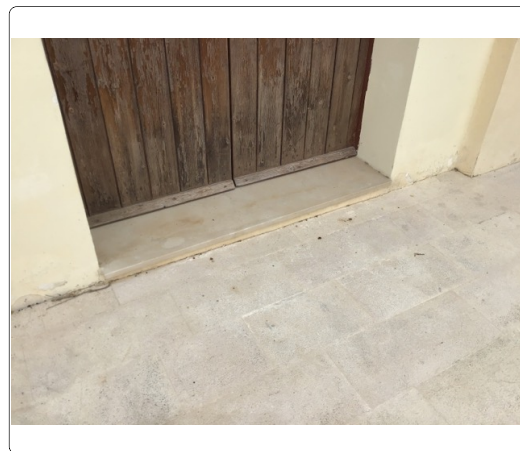
15-23

Criticità rilevata
rampa: assenza

Accesso edificio

Esterno

Nuova realizzazione di rampa per il superamento del dislivello.

La rampa dovrà avere una pendenza longitudinale tale da consentirne l'agevole superamento da parte di tutti (preferibilmente inferiore al 5%), e pendenza trasversale non superiore all'1%. La pavimentazione dovrà essere antidrucciolevole, uniforme e compatta. La rampa dovrà avere larghezza non inferiore a cm 90 (se possibile larghezza 150 cm) ed essere dotata di cordoli battiruota laterali di altezza non inferiore a cm 10. Per lunghezze superiori a 10 m sarà necessario interrompere la rampa con un piano orizzontale intermedio di dimensioni non inferiori a cm 150x150.

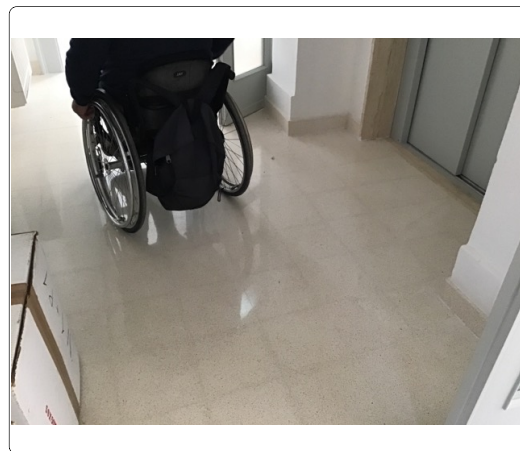
15-25

Assenza di segnalazione **tattilo-plantare** come linea guida all'orientamento delle persone non vedenti

Ascensori

Piano terra

Inserimento di segnalazione tattile costituita da fascia di larghezza 60 cm trattata a righe parallele con funzione di orientamento o intercettazione di un servizio pubblico.

**Tipo LogesVetEvolution
PVC**
