## 2 - POLIZIA MUNICIPALE

**PEBA del Comune di TORRE SANTA SUSANNA (BR)**  
**- AMBITO EDILIZIO**  
**CRITICITA' RILEVATE**

**POLIZIA MUNICIPALE**

VIA GIOTTO

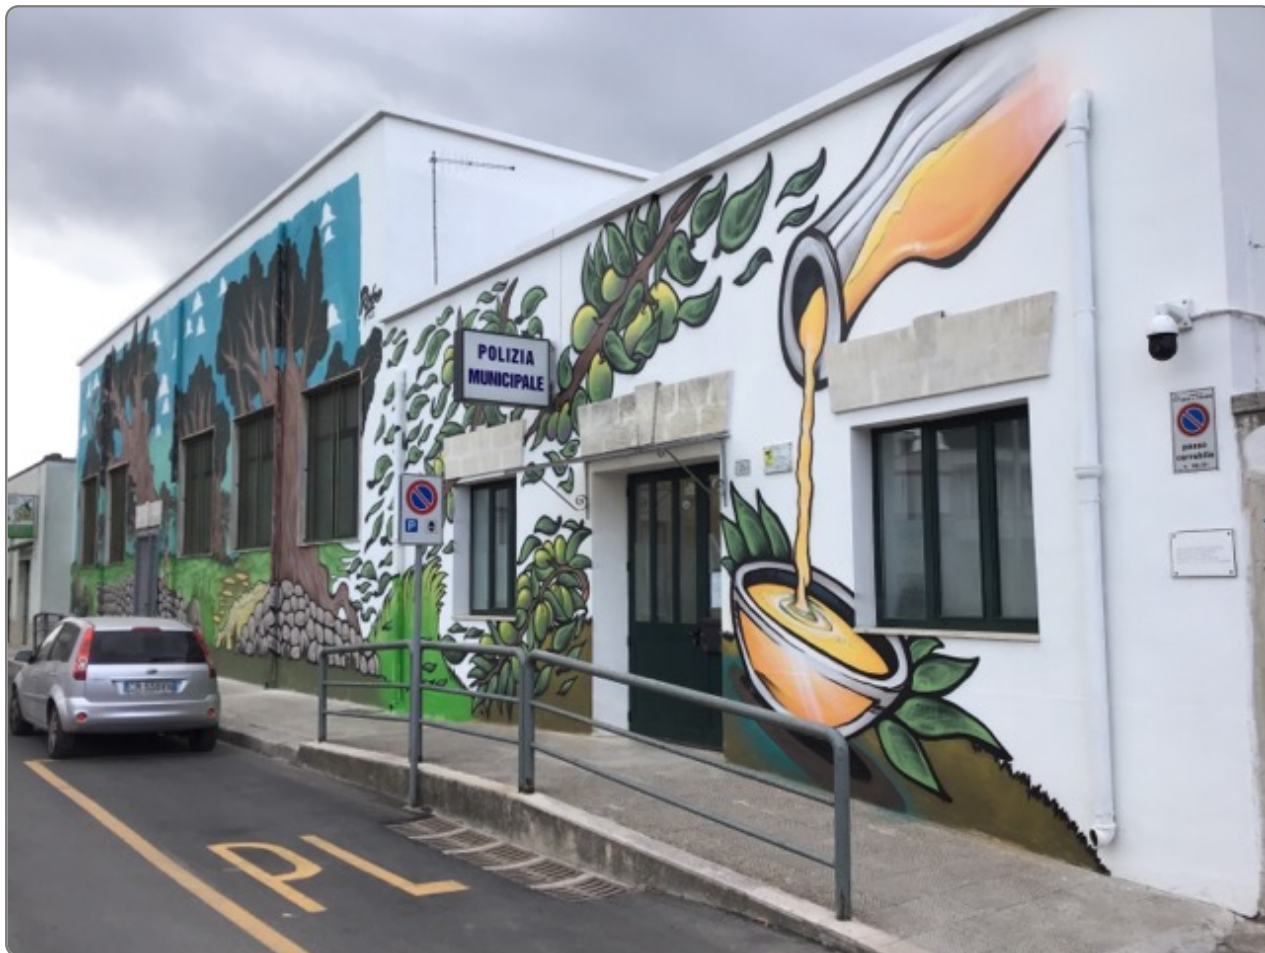
La sede della Polizia Municipale si trova accanto alla sede del Municipio. Condividono lo stesso piazzale interno privato per la sosta delle auto. Manca un parcheggio riservato.

L'edificio è il posto ad una quota superiore rispetto alla pavimentazione esterna (meno di 20 cm), però presenta delle rampe con le corrette pendenze.

La porta per accedere alle aree interne dell'edificio, passando dall'area accoglienza, risulta stretta.

All'interno dell'edificio si trova anche la Sala Consiliare che presenta una pedana in legno rialzata senza rampe né raccordi che la rendano accessibile.

All'interno della sala consiliare si trova un servizio igienico riservato che necessita solo di l'aggiunta di un maniglione per risultare accessibile.

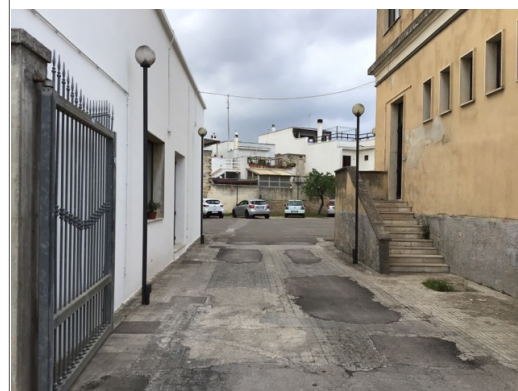
2-1

Scarsa o inesistente dotazione di parcheggi riservati ai disabili.  
(Parcheggio a pettine ortogonale al percorso pedonale)

Piazzale di parcheggio interno e privato condiviso da Municipio e Polizia Municipale.

Inserimento di un'area di parcheggio di mt 5x3,20 in aderenza al percorso pedonale.

L'area dovrà essere adeguatamente evidenziata con una segnaletica verticale, posta a cm 220 d'altezza, e da una segnaletica orizzontale che individua una zona di cm 170 di larghezza, relativa all'ingombro dell'autovettura, ed una seconda, di larghezza minima cm 150, necessaria al libero movimento dell'utente in fase di trasferimento.

La zona pedonale, se non complanare, dovrà sempre essere raccordata mediante scivolo (max 8%) con il percorso principale.

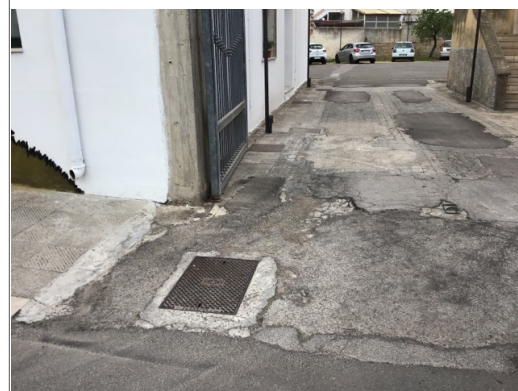
2-2

**Assenza** di percorso a raso

Per creare un collegamento tra marciapiede e piazzale interno con parcheggi.

**Nuova realizzazione di marciapiedi a raso** con le seguenti caratteristiche:

- altezza massima 2,5 cm dal piano carrabile;
- larghezza minima 150 cm; in presenza di cospicuo flusso pedonale è consigliata larghezza 200 cm; è ammessa una larghezza minima di 100 cm solo in caso di restrizioni puntuali o di breve lunghezza (massimo 10 m);
- pendenza longitudinale 5% (massimo 8%);
- pendenza trasversale 1%;
- altezza minima libera da ostacoli 220 cm da piano di calpestio;
- finitura tale da rendere il piano di calpestio accessibile.

L'intervento comprende il rifacimento del manto stradale la segnalazione con linea bianca del nuovo percorso.

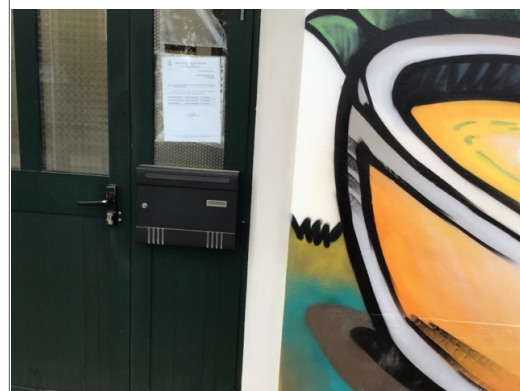
2-3

Criticità rilevata  
Citofono: **assenza**

Inserimento di impianto citofonico: l'impianto verrà posizionato ad un'altezza compresa tra cm 110 e cm 130 dal piano di calpestio. Sarà preferibilmente dotato di pulsanti in rilievo, con dimensione e colore tali da consentirne un facile utilizzo a persone non vedenti o ipovedenti.

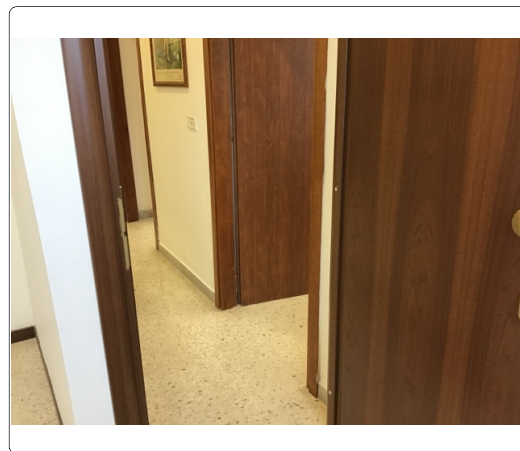
2-4

Criticità rilevata  
Serramento interno **inadeguato**

Larghezza 70 cm.

Inserimento di nuovo serramento interno previa rimozione dell'esistente.  
La nuova porta avrà luce netta non inferiore a cm 75 (larghezza massima anta singola di cm 120), con maniglia per apertura posta ad altezza compresa tra cm 85 e 95 dal pavimento.  
L'anta dovrà essere manovrabile applicando una forza inferiore a 3,5 Kg.  
Eventuali parti vetrate saranno realizzate con vetro antinfortuno.  
*Se trattasi di un servizio igienico la porta si aprirà verso l'esterno del locale e presenterà sul lato interno un maniglione orizzontale posto a 90 cm dal pavimento.*

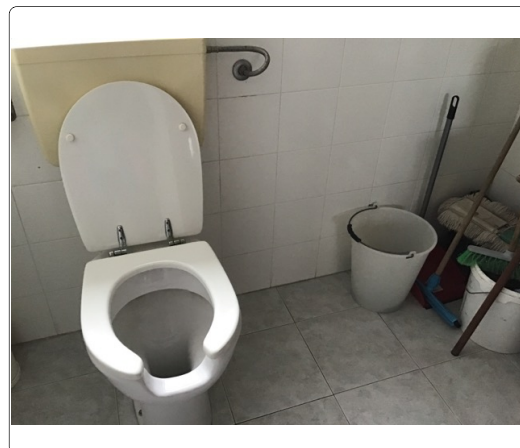
2-5

Criticità rilevata  
Maniglione: **assenza**

Sala Consiliare.

**Inserimento** di maniglione di sostegno fissato a parete. Il maniglione sarà posizionato a lato della tazza wc o del bidet, a 40 cm dall'asse della tazza. Il maniglione sarà inoltre posizionato ad altezza di cm 80 dal piano di calpestio ed avrà un diametro di 3-4 cm; ed essere posto a 6 cm di distanza dalla parete.

Il materiale dovrà garantire una presa sicura ed essere confortevole al tatto.

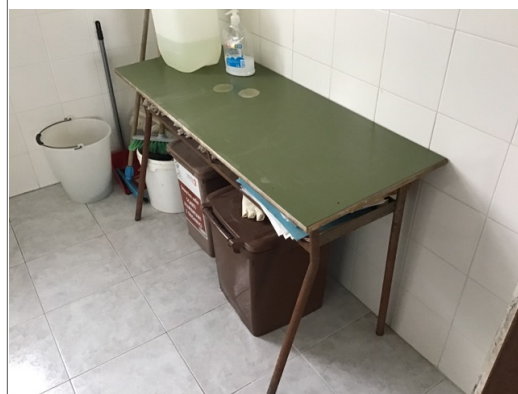
2-6

Ostacolo costituito da **arredi mobili**

**Ricollocazione** dell'oggetto esistente lasciando un passaggio netto per i pedoni di almeno cm **100** in larghezza.

Accertarsi più volte che l'espositore mobile resti nello spazio concordato.

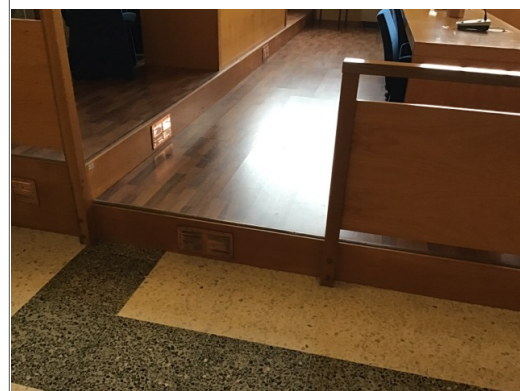
2-7

Criticità rilevata  
rampa: assenza

Nuova realizzazione di rampa per il superamento del dislivello.

La rampa dovrà avere una pendenza longitudinale tale da consentirne l'agevole superamento da parte di tutti (preferibilmente inferiore al 5%), e pendenza trasversale non superiore all'1%. La pavimentazione dovrà essere antisdrucciolevole, uniforme e compatta. La rampa dovrà avere larghezza non inferiore a cm 90 (se possibile larghezza 150 cm) ed essere dotata di cordoli battiruota laterali di altezza non inferiore a cm 10. Per lunghezze superiori a 10 m sarà necessario interrompere la rampa con un piano orizzontale intermedio di dimensioni non inferiori a cm 150x150.

Creare un sistema di rampe per rendere accessibile tutta la pavimentazione sopraelevata.

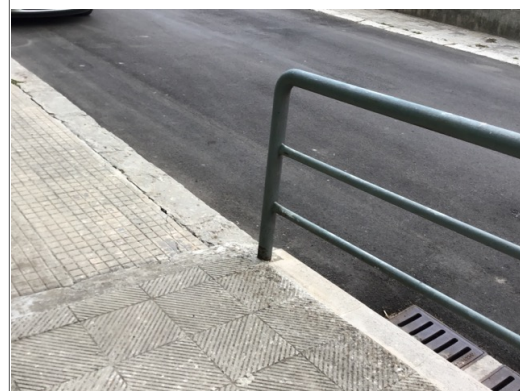
2-8

Criticità rilevata  
rampa: assenza

Entrata Sala Consiliare.  
Sistemare raccordo.

Nuova realizzazione di rampa per il superamento del dislivello.

La rampa dovrà avere una pendenza longitudinale tale da consentirne l'agevole superamento da parte di tutti (preferibilmente inferiore al 5%), e pendenza trasversale non superiore all'1%. La pavimentazione dovrà essere antidrucciolevole, uniforme e compatta. La rampa dovrà avere larghezza non inferiore a cm 90 (se possibile larghezza 150 cm) ed essere dotata di cordoli battiruota laterali di altezza non inferiore a cm 10. Per lunghezze superiori a 10 m sarà necessario interrompere la rampa con un piano orizzontale intermedio di dimensioni non inferiori a cm 150x150.

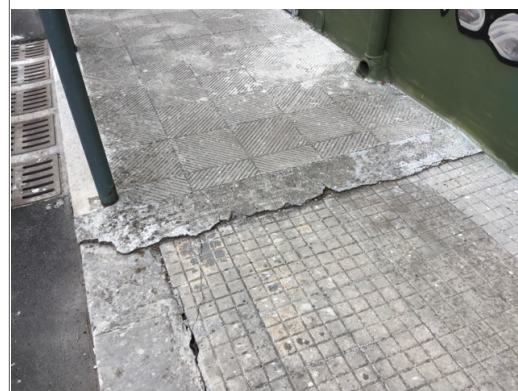
2-9

Criticità rilevata  
rampa: assenza

Entrata Sala Consiliare.

Nuova realizzazione di rampa per il superamento del dislivello.

La rampa dovrà avere una pendenza longitudinale tale da consentirne l'agevole superamento da parte di tutti (preferibilmente inferiore al 5%), e pendenza trasversale non superiore all'1%. La pavimentazione dovrà essere antidrucciolevole, uniforme e compatta. La rampa dovrà avere larghezza non inferiore a cm 90 (se possibile larghezza 150 cm) ed essere dotata di cordoli battiruota laterali di altezza non inferiore a cm 10. Per lunghezze superiori a 10 m sarà necessario interrompere la rampa con un piano orizzontale intermedio di dimensioni non inferiori a cm 150x150.

Sistemare i raccordi all'inizio della rampa.

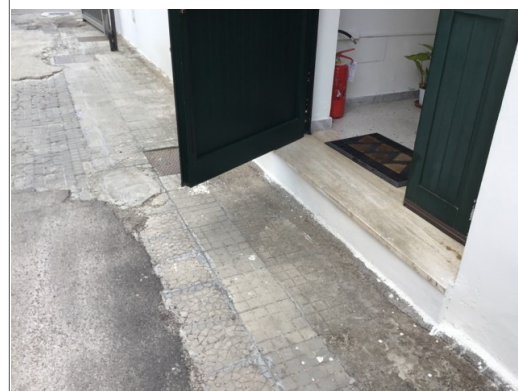
2-10

Criticità rilevata  
rampa: assenza

Nuova realizzazione di rampa per il superamento del dislivello.

La rampa dovrà avere una pendenza longitudinale tale da consentirne l'agevole superamento da parte di tutti (preferibilmente inferiore al 5%), e pendenza trasversale non superiore all'1%. La pavimentazione dovrà essere antisdrucciolevole, uniforme e compatta. La rampa dovrà avere larghezza non inferiore a cm 90 (se possibile larghezza 150 cm) ed essere dotata di cordoli battiruota laterali di altezza non inferiore a cm 10. Per lunghezze superiori a 10 m sarà necessario interrompere la rampa con un piano orizzontale intermedio di dimensioni non inferiori a cm 150x150.
