FRANTOIO IPOGEO

VIA LEANZA

16 - FRANTOIO IPOGEO

PEBA TORRE SANTA SUSANNA - AMBITO EDILIZIO CRITICITA' RILEVATE - RESOCONTO - STIMA

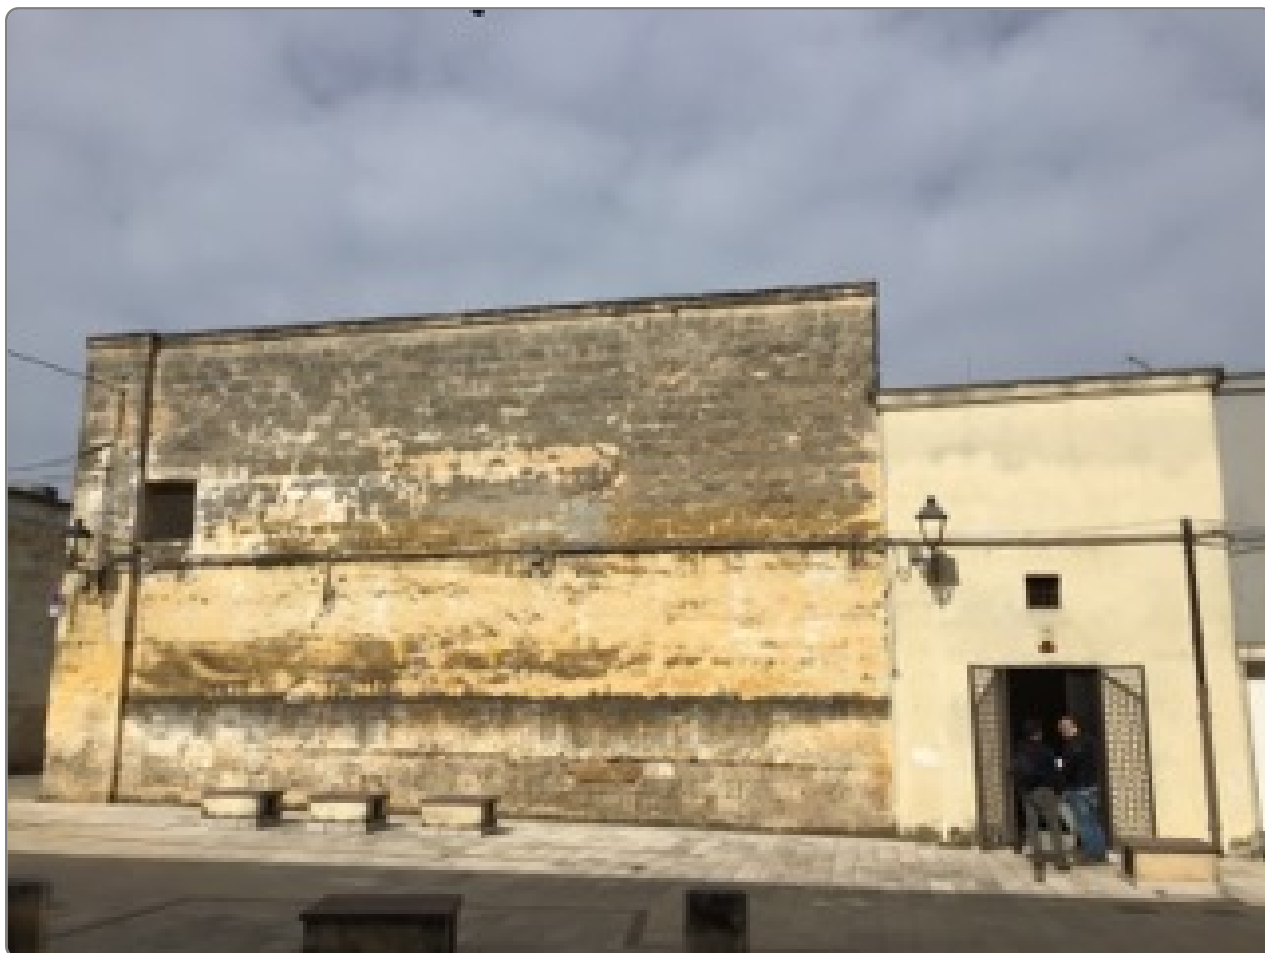
Si tratta di un antico edificio utilizzato in passato come macina, situato nei pressi del centro storico. Ora è destinato a museo ed è visitabile solo previo appuntamento. L'ingresso al frantoio, che ha uno sviluppo interamente sotto il piano stradale, avviene da una piazza antistante mediante l'accesso a una piccola stanza che conduce ad una scala per scendere ai livelli inferiori dove è presente l'esposizione. Per permettere l'accesso alle persone con disabilità c'è un servo scala e che nel momento di rilievo risulta non funzionante.

Una parte dei percorsi espositivi è stata recuperata ed è stata resa accessibile anche a una persona che si muove in sedia a rotelle. Si suggerisce di rendere accessibile l'intero frantoio, ad esempio realizzando una passerella sospesa.

Si consiglia di inserire dei cartelli informativi nei pressi delle varie zone, dotati di mappa tattile e braille e comunicazione sonora per le persone non vedenti. Nella struttura non sono presenti servizi igienici.

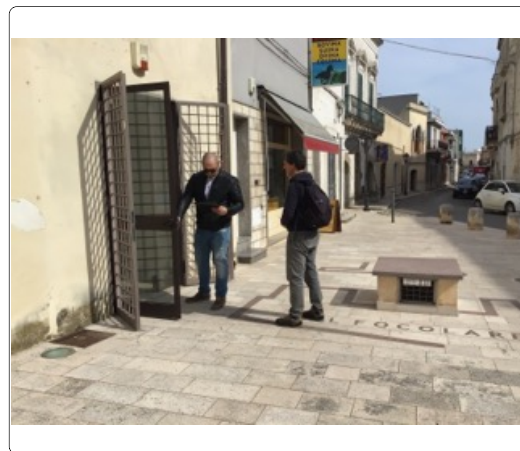
16-1

Assenza di segnalazione **tattilo-plantare** come linea guida all'orientamento delle persone non vedenti

Accesso edificio

Inserimento di segnalazione tattile costituita da fascia di larghezza 60 cm trattata a righe parallele con funzione di orientamento o intercettazione di un servizio pubblico.

**Tipo LogesVetEvolution
PVC**

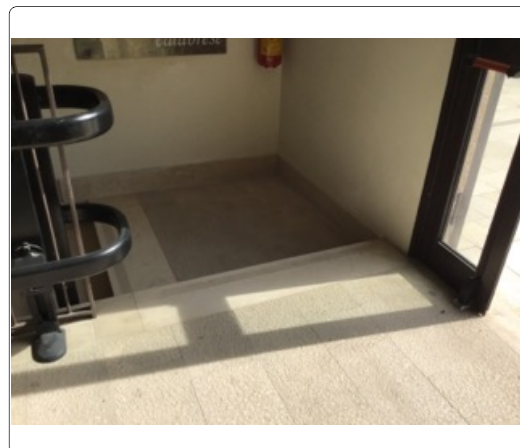
16-3

Criticità rilevata
Segnaletica a pavimento: **assenza**

Realizzazione di fascia a pavimento di facile **percezione tattile e visiva in PVC (tipo LogesVetEvolution)**, atta a segnalare l'inizio e la fine di una **rampa scala** a persone non vedenti e ipovedenti.

La fascia tattilo-plantare dovrà essere collocata 20 cm. prima dell'inizio rampa e a 20 cm. dopo fine rampa. La segnaletica dovrà avere una profondità di cm. 60 ed una larghezza pari alla rampa di scale.

Al fine di rafforzare per ragioni di sicurezza e di orientamento l'andamento della o delle rampe di scale, si suggerisce all'inizio e al termine di ogni rampa di inserire una segnaletica tattile sul corrimano.

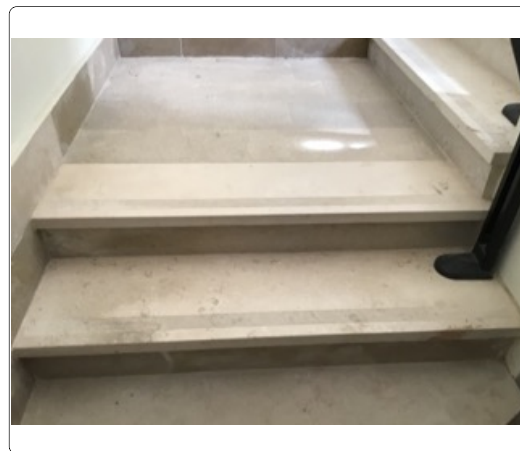
16-4

Difficoltà di percezione della differenza di quota

L'unica scala presente che conduce al piano interrato è formata da dei gradini di marmo e ha una larghezza di circa 130 cm. Si consiglia l'inserimento di fasce antidrucciolevole che hanno doppia funzione di evitare lo scivolamento e di evidenziare cromaticamente la cadenza dei gradini.

Adeguamento di una serie di gradini tramite evidenziazione cromatica dell'angolo: inserimento di fascia cromaticamente distinta dalla superficie e di materiale antidrucciolevole, di larghezza minima 10 cm, sulle pedate dei gradini, evidenziazione cromatica dell'alzata in modo da rendere visibili i gradini durante la salita.

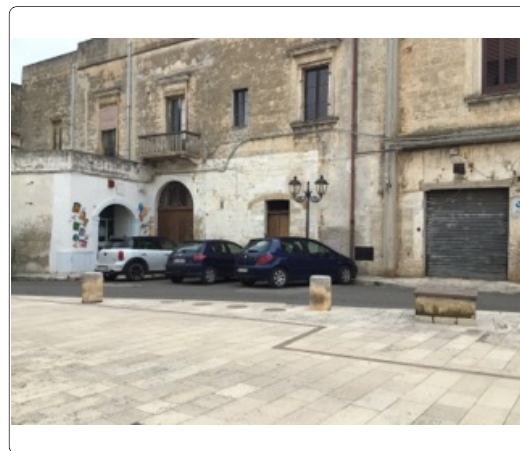
16-7

Scarsa o inesistente dotazione di parcheggi riservati ai disabili.
(Parcheggio a pettine ortogonale al percorso pedonale)

Inserimento di un'area di parcheggio di mt 5x3,20 in aderenza al percorso pedonale.

L'area dovrà essere adeguatamente evidenziata con una segnaletica verticale, posta a cm 220 d'altezza, e da una segnaletica orizzontale che individua una zona di cm 170 di larghezza, relativa all'ingombro dell'autovettura, ed una seconda, di larghezza minima cm 150, necessaria al libero movimento dell'utente in fase di trasferimento.

La zona pedonale, se non complanare, dovrà sempre essere raccordata mediante scivolo (max 8%) con il percorso principale.
