SCUOLA ELEMENTARE G. FALCONE

VIA TAGLIAMENTO, 1

PEBA del Comune di TORRE SANTA SUSANNA (BR)
- AMBITO EDILIZIO
CRITICITA' RILEVATE

aggiornato
9.06.2022

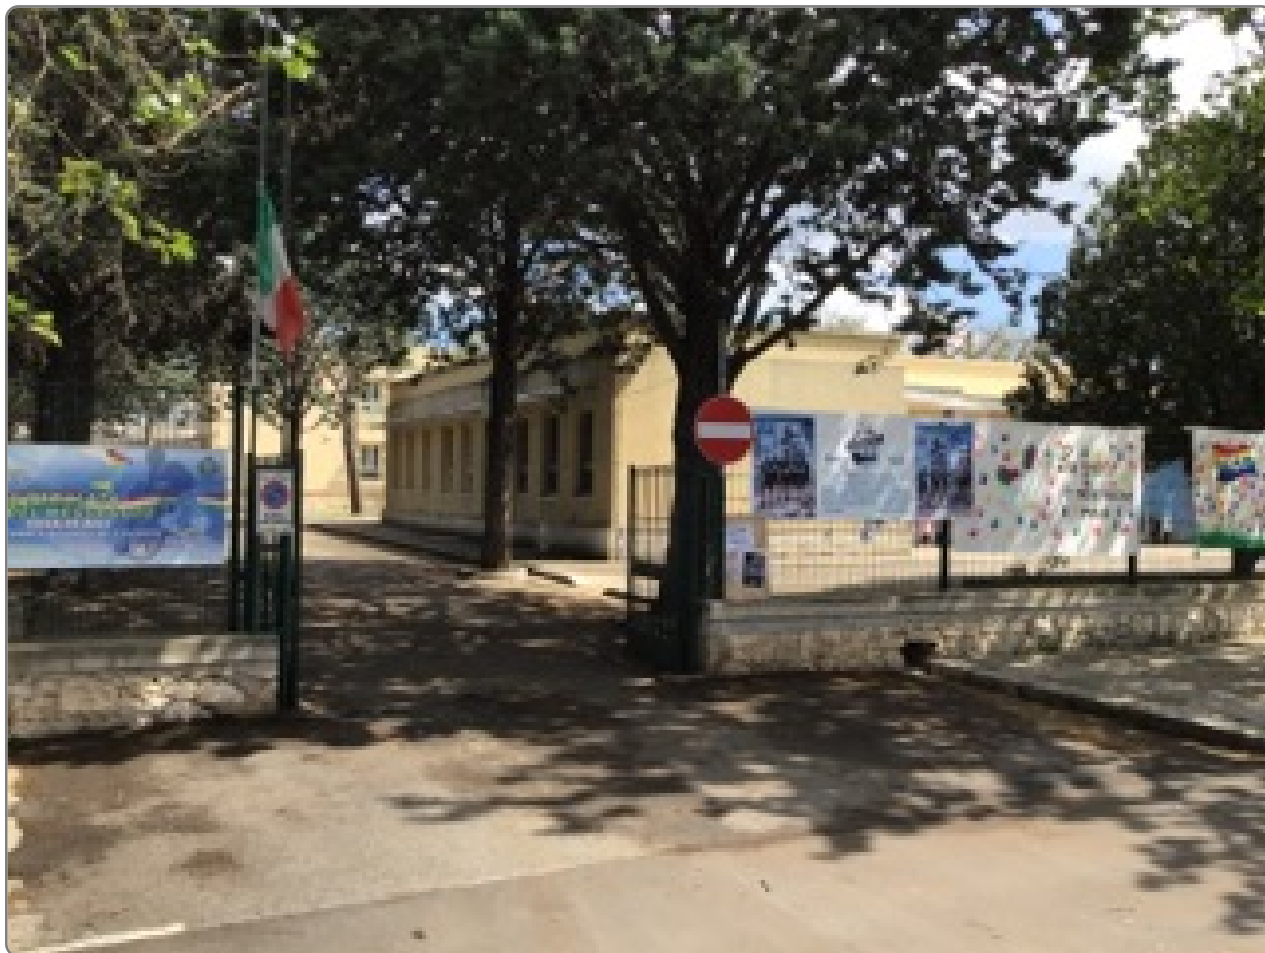
L'edificio è collocato in una zona urbanizzata nei pressi del centro di Torre Santa Susanna.

È composto da tre corpi di fabbrica distinti: uno per la scuola dell'infanzia interamente al piano terra, uno per la scuola elementare che si sviluppa su due livelli fuori terra ed uno per la palestra e gli spogliatoi, utilizzato anche da società sportive esterne.

Nell'edificio dove è collocata la scuola media si accede dall'esterno per mezzo di una scalinata e di una rampa inclinata con pendenza del 10% circa: non si è ritenuto di indicarla come barriera architettonica ma la si segnala anche se rispettosa della normativa vigente. Al piano primo c'è un ballatoio che in alcuni punti presenta dei passaggi con larghezza inferiore ai 75 cm, non si è ritenuto di indicare delle specifiche soluzioni perché queste devono essere demandate ad una progettazione specifica. La barriera principale in questo fabbricato è rappresentata dall'assenza di un collegamento verticale tra i due livelli, per questo si è proposto la realizzazione di un nuovo ascensore. La palestra e gli spogliatoi denotano una scarsa manutenzione generale, quindi oltre agli interventi proposti si consiglia una revisione complessiva, per adeguare gli spazi alle destinazioni d'uso. Esternamente la maggior parte degli spazi è sistemata con un piazzale in cemento o asfalto, alcuni dislivelli sono raccordati da rampe di piccole dimensioni.

L'edificio non è dotato di segnaletica di orientamento per non vedenti.

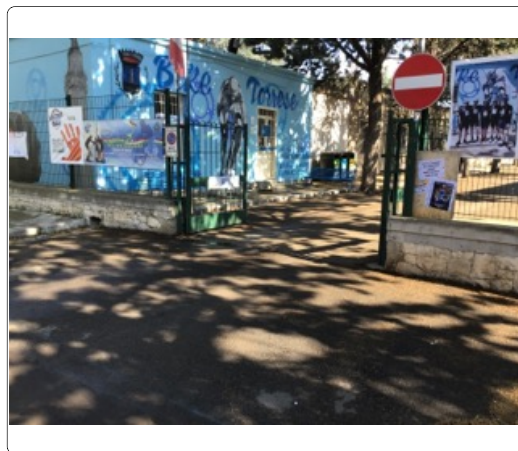
5-1

Assenza di segnalazione **tattilo-plantare** come linea guida all'orientamento delle persone non vedenti

Area esterna

Inserimento di segnalazione tattile costituita da fascia di larghezza 60 cm trattata a righe parallele con funzione di orientamento o intercettazione di un servizio pubblico.

**Tipo LogesVetEvolution
PVC**

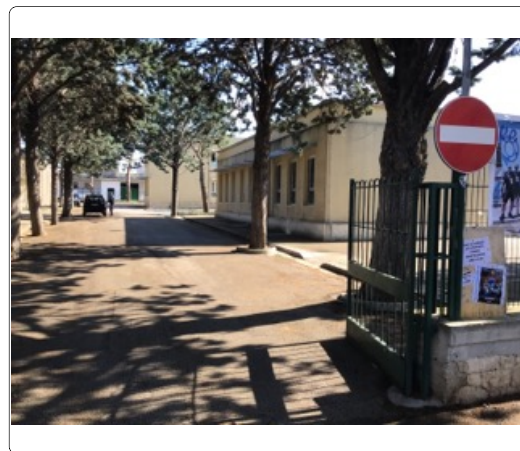
5-3

Assenza di segnaletica informativa e di orientamento su supporto

Area esterna

Installazione di mappa tattile quale rappresentazione in rilievo della planimetria di un ambiente, con l'indicazione dei principali punti di riferimento utili agli utenti dell'edificio o dello spazio. Deve risultare di facile lettura visiva, tramite forte contrasto cromatico e facile percezione tattile data dal rilievo, che deve riportare la planimetria e le descrizioni in caratteri Braille e normali.

L'informazione di tipo tattile a parete (verticale) deve essere posizionata ad un'altezza non superiore a cm 150 e non inferiore a cm 130 da terra. Qualora la targa sia collocata orizzontalmente, questa deve avere una inclinazione di 30° ed essere ad una altezza di cm 90 da terra. Per la lettura tattile è sempre consigliabile la disposizione su piano inclinato a 30°.

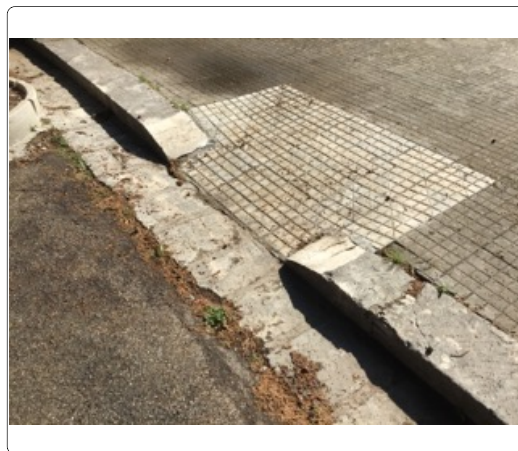
5-4

Presenza di sconnessioni, buche isolate, deformazioni della
pavimentazione esistente, assenza di porzioni di essa.

Area esterna

Adeguamento della pavimentazione dissestata tramite **demolizione e rifacimento del tappetino d'usura o sostituzione di parte di essa**, con finitura tale da rendere il piano di calpestio perfettamente complanare e raccordato adeguatamente alla pavimentazione esistente.

Occorre fare una buona rasatura della finitura superficiale per evitare di creare altre criticità sulla pavimentazione per le persone con difficoltà motorie.

Conglomerato cementizio

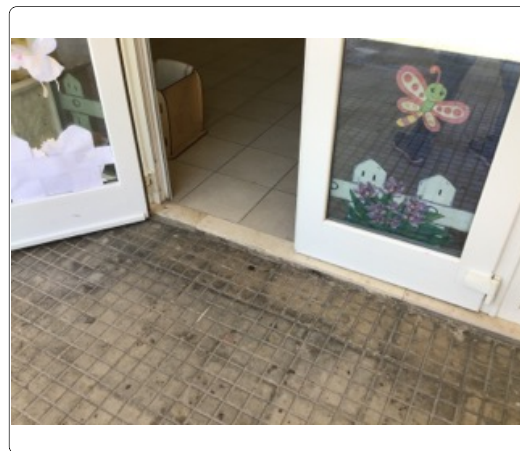
5-6

Dislivello causato da **gradino max 2,5 cm**

Accesso edificio

Arrotondamento dell'angolo mediante fresatura del materiale.

La fresatura può essere una superficie inclinata a 45° oppure arrotondata manualmente con utensile idoneo (raggio di smussatura non inferiore a 1 cm)

Marmo

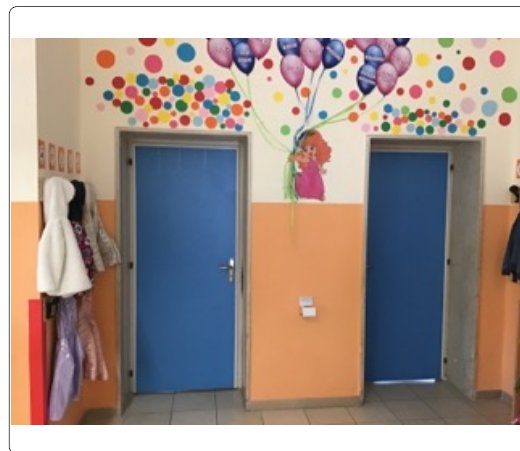
5-7

Criticità rilevata
Segnaletica informativa: **assenza**

Atrio interno

Inserimento di segnaletica informativa e di orientamento. I cartelli di segnalazione all'interno di un edificio saranno posti preferibilmente tutti alla medesima altezza, compresa tra cm 145 e 170 dal piano di calpestio, e saranno caratterizzati dalla stessa logica di utilizzo. Nel caso in cui il cartello sporga a bandiera, ortogonalmente al flusso pedonale, dovrà essere posto ad un'altezza non inferiore a cm 210 da terra. Tra i caratteri utilizzati (preferibilmente di dimensione non inferiore ai 25 mm e in stampatello minuscolo) e lo sfondo dovrà esserci un buon contrasto cromatico ottenuto ponendo testi scuri su fondo chiaro (nero, verde, blu su bianco; nero, rosso su giallo).

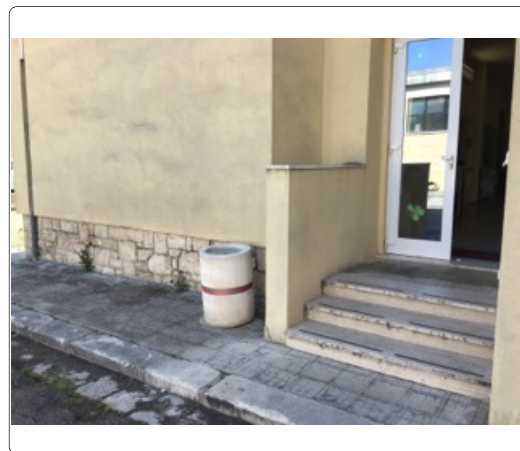
5-19

Criticità rilevata
rampa: assenza

Atrio interno

Uscita di sicurezza.

Nuova realizzazione di rampa per il superamento del dislivello.

La rampa dovrà avere una pendenza longitudinale tale da consentirne l'agevole superamento da parte di tutti (preferibilmente inferiore al 5%), e pendenza trasversale non superiore all'1%. La pavimentazione dovrà essere antidrucciolevole, uniforme e compatta. La rampa dovrà avere larghezza non inferiore a cm 90 (se possibile larghezza 150 cm) ed essere dotata di cordoli battiruota laterali di altezza non inferiore a cm 10. Per lunghezze superiori a 10 m sarà necessario interrompere la rampa con un piano orizzontale intermedio di dimensioni non inferiori a cm 150x150.

Conglomerato cementizio

Nella realizzazione della nuova rampa si dovrà smussare il gradino presente sulla soglia.
