SCUOLA MATERNA PADRE PIO

VIA N. RICCIOTTI

PEBA del Comune di TORRE SANTA SUSANNA (BR)
- AMBITO EDILIZIO
CRITICITA' RILEVATE

aggiornato
9.06.2022

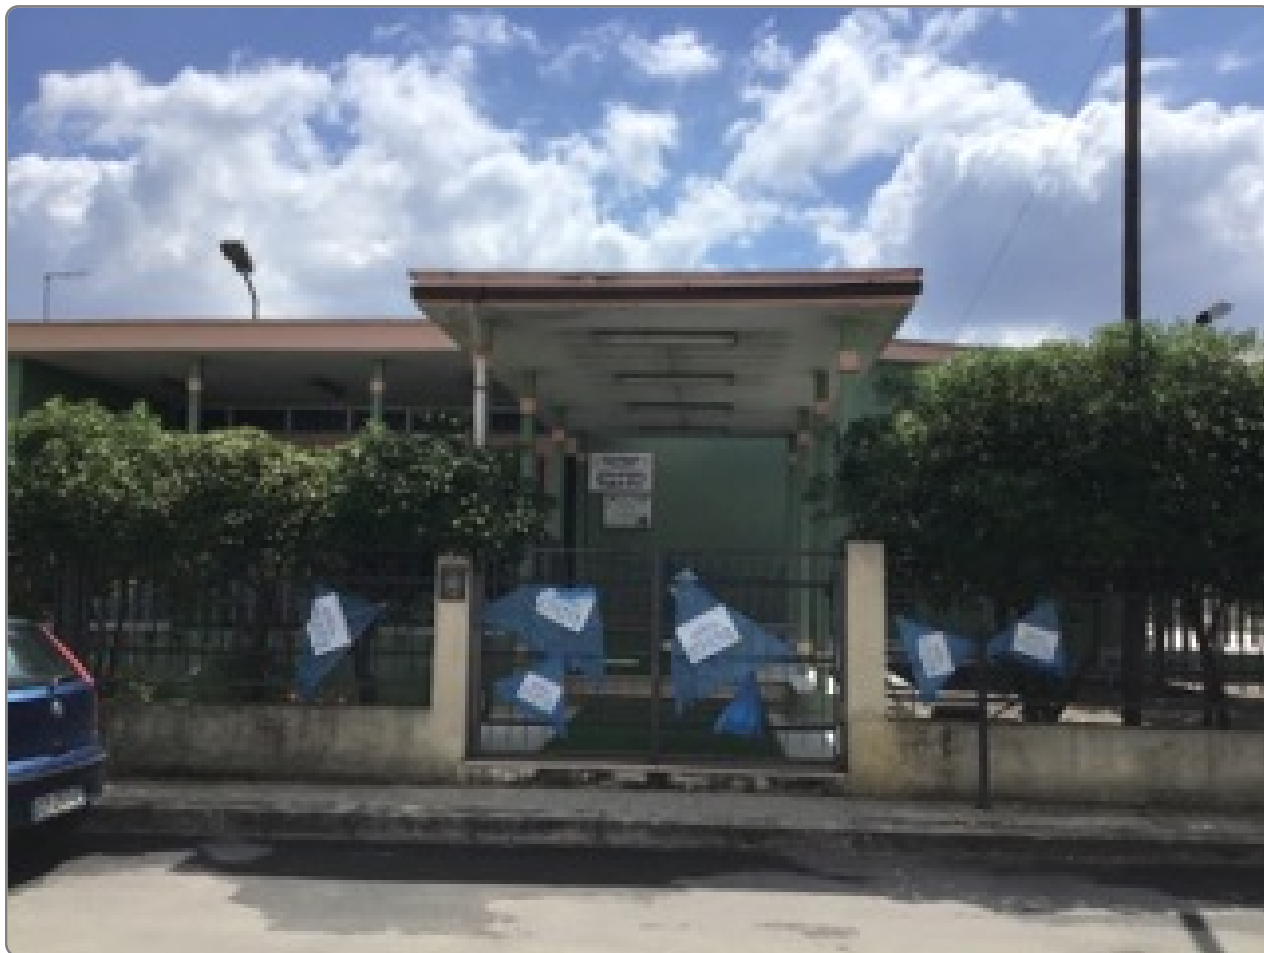
L'edificio è situato in un'area residenziale a nord-ovest rispetto al centro città. Rispetto all'ingresso principale da via Ricciotti è presente un ingresso laterale posto a sud-est. L'edificio si sviluppa interamente su un livello che è posto ad una quota rispetto alle pavimentazioni esterne di +65cm circa. Il dislivello è raccordato da una rampa con pendenza di circa 8% alla quale si accede da un ingresso secondario e laterale rispetto a Via Ricciotti. L'unico servizio igienico riservato viene utilizzato in parte come deposito dal personale ausiliario. Gli elementi sporgenti e gli spigoli vivi sono adeguatamente protetti, si è proposto l'inserimento di alcuni segnali tattili a pavimento per aiutare le persone con disabilità visive ad orientarsi e a percepire eventuali pericoli come ad esempio le scale di ingresso. Sul lato sud-est c'è una terrazza alla quale è possibile accedere anche dalle aule, ora ci sono solo delle scale, si è proposto di sostituirle con delle rampe inclinate con pendenza non superiore a 5%. Per i bambini c'è un nucleo servizi dotato di vasetti e lavandini adeguati all'utenza. Sul retro dell'edifici c'è uno spazio di risulta utilizzato da Comune come deposito, se ne consiglia una ricollocazione o almeno una protezione perché raggiungibile dalla scala di sicurezza.

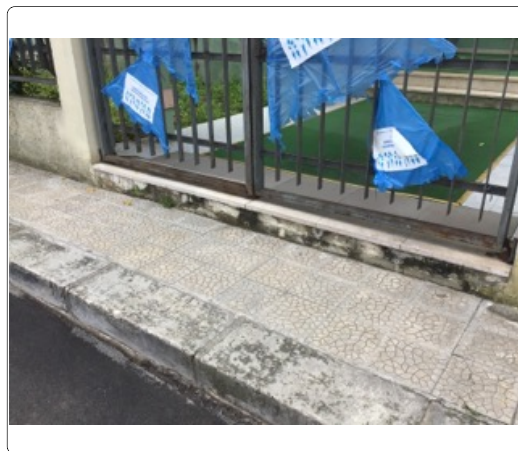
9-1

Assenza di segnalazione **tattilo-plantare** come linea guida all'orientamento delle persone non vedenti

Inserimento di segnalazione tattile costituita da fascia di larghezza 60 cm trattata a righe parallele con funzione di orientamento o intercettazione di un servizio pubblico.

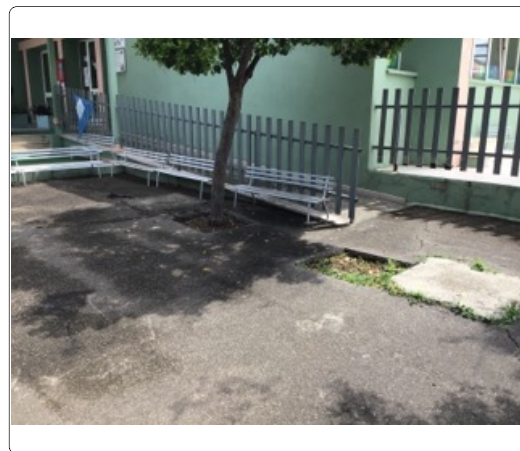
9-2

Presenza di sconnessioni, buche isolate, deformazioni della
pavimentazione esistente, assenza di porzioni di essa.

Adeguamento della pavimentazione dissestata tramite **demolizione e rifacimento del tappetino d'usura o sostituzione di parte di essa**, con finitura tale da rendere il piano di calpestio perfettamente complanare e raccordato adeguatamente alla pavimentazione esistente.

Occorre fare una buona rasatura della finitura superficiale per evitare di creare altre criticità sulla pavimentazione per le persone con difficoltà motorie.

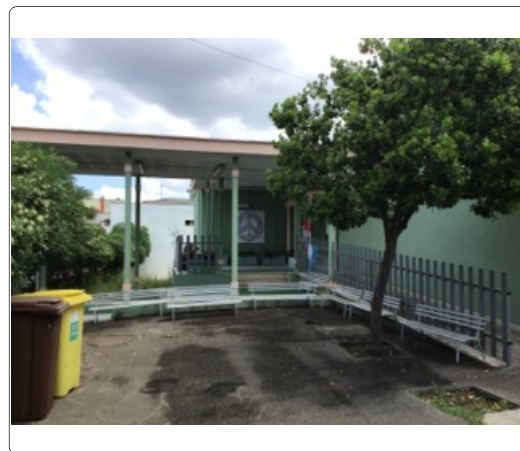
9-4

Assenza di segnaletica informativa e di orientamento su supporto

Installazione di mappa tattile quale rappresentazione in rilievo della planimetria di un ambiente, con l'indicazione dei principali punti di riferimento utili agli utenti dell'edificio o dello spazio. Deve risultare di facile lettura visiva, tramite forte contrasto cromatico e facile percezione tattile data dal rilievo, che deve riportare la planimetria e le descrizioni in caratteri Braille e normali.

L'informazione di tipo tattile a parete (verticale) deve essere posizionata ad un'altezza non superiore a cm 150 e non inferiore a cm 130 da terra. Qualora la targa sia collocata orizzontalmente, questa deve avere una inclinazione di 30° ed essere ad una altezza di cm 90 da terra. Per la lettura tattile è sempre consigliabile la disposizione su piano inclinato a 30°.

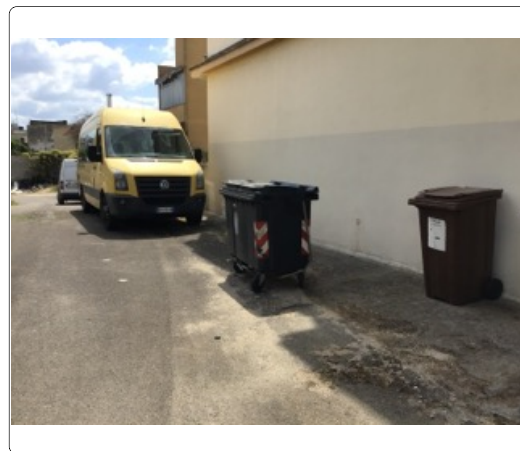
9-6

Scarsa o inesistente dotazione di parcheggi riservati ai disabili.
(Parcheggio a pettine ortogonale al percorso pedonale)

Si consiglia di realizzare un parcheggio riservato in questa posizione, dalla quale è possibile accedere all'ingresso secondario per raggiungere la rampa che porta al piano terra.

Inserimento di un'area di parcheggio di mt 5x3,20 in aderenza al percorso pedonale.

L'area dovrà essere adeguatamente evidenziata con una segnaletica verticale, posta a cm 220 d'altezza, e da una segnaletica orizzontale che individua una zona di cm 170 di larghezza, relativa all'ingombro dell'autovettura, ed una seconda, di larghezza minima cm 150, necessaria al libero movimento dell'utente in fase di trasferimento.

La zona pedonale, se non complanare, dovrà sempre essere raccordata mediante scivolo (max 8%) con il percorso principale.

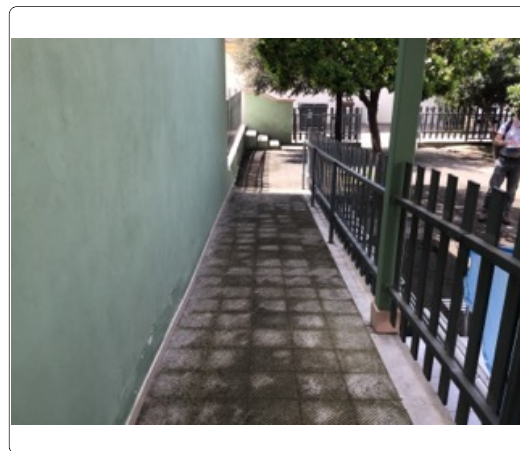
9-7

Criticità rilevata
Percorso in pendenza privo di corrimano

Dotazione di un corrimano **su un lato della rampa**, di diametro mm 40, fissato con appositi sostegni a terra a cm 80 di altezza su tutto lo sviluppo della rampa stessa e, possibilmente, con prolungamento in piano per cm 50 di lunghezza.

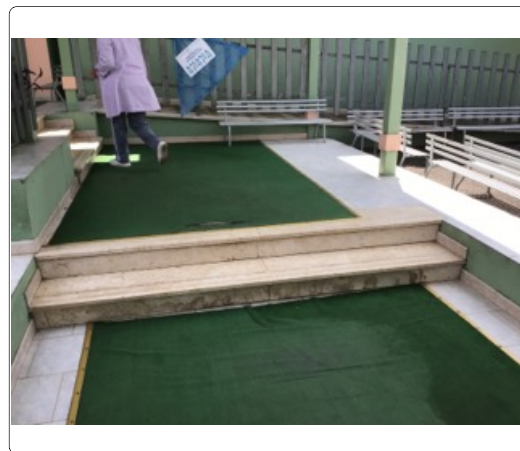
9-8

Criticità rilevata
Corrimano: **assenza**

Inserimento di corrimano: nel caso di un uso da parte di persone adulte il corrimano dovrà avere preferibilmente sezione con diametro di mm 40, nel caso di maggior uso da parte di bambini il diametro non dovrà superare i 30 mm. I corrimani utilizzati da parte degli adulti saranno posti ad un'altezza compresa tra 90 e 100 cm, quelli utilizzati da parte dei bambini andranno posti a un'altezza compresa tra cm 60 e cm 75. In caso di utenza mista si consiglia l'utilizzo di doppio corrimano posto alle due altezze. Il corrimano dovrà essere prolungato di cm 30 oltre il primo e l'ultimo gradino. La distanza tra il corrimano e la parete dovrà essere compresa tra i 4 e i 5 cm. Affinché le mensole di fissaggio al muro non costituiscano ostacolo sarà indispensabile posizionarle sulla parte inferiore del corrimano. Il materiale dovrà assicurare una presa sicura (anti-scivolo) ed essere gradevole al tatto. Il corrimano deve essere sempre presente su entrambi i lati della scala.

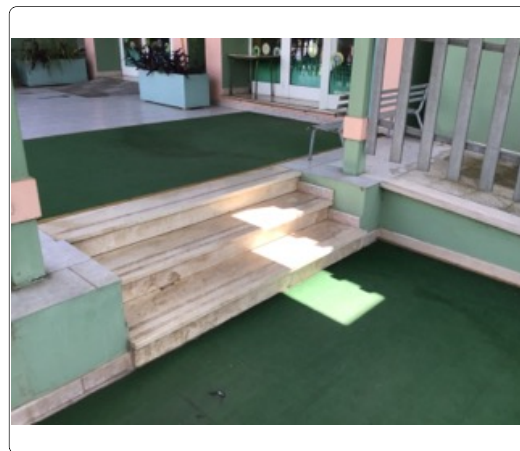
9-9

Criticità rilevata
Corrimano: **assenza**

Inserimento di corrimano: nel caso di un uso da parte di persone adulte il corrimano dovrà avere preferibilmente sezione con diametro di mm 40, nel caso di maggior uso da parte di bambini il diametro non dovrà superare i 30 mm. I corrimani utilizzati da parte degli adulti saranno posti ad un'altezza compresa tra 90 e 100 cm, quelli utilizzati da parte dei bambini andranno posti a un'altezza compresa tra cm 60 e cm 75. In caso di utenza mista si consiglia l'utilizzo di doppio corrimano posto alle due altezze. Il corrimano dovrà essere prolungato di cm 30 oltre il primo e l'ultimo gradino. La distanza tra il corrimano e la parete dovrà essere compresa tra i 4 e i 5 cm. Affinché le mensole di fissaggio al muro non costituiscano ostacolo sarà indispensabile posizionarle sulla parte inferiore del corrimano. Il materiale dovrà assicurare una presa sicura (anti-scivolo) ed essere gradevole al tatto. Il corrimano deve essere sempre presente su entrambi i lati della scala.

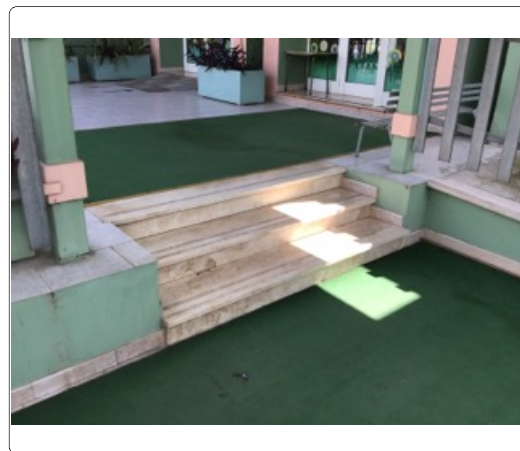
9-11

Difficoltà di percezione della differenza di quota

Adeguamento di una serie di gradini tramite evidenziazione cromatica dell'angolo: inserimento di fascia cromaticamente distinta dalla superficie e di materiale antidrucciolevole, di larghezza minima 10 cm, sulle pedate dei gradini, evidenziazione cromatica dell'alzata in modo da rendere visibili i gradini durante la salita.

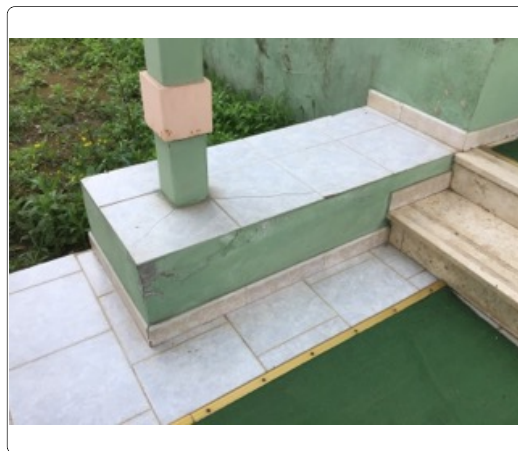
9-12

Criticità rilevata
protezione spigoli vivi inadeguata o assente

Inserimento di adeguata protezione con pannello o striscia di materiale morbido ed elastico ad elevata elasticità ed assorbimento d'urto.

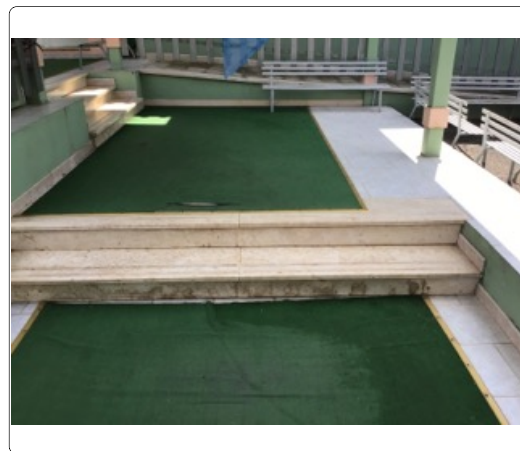
9-13

Criticità rilevata
Segnaletica a pavimento: **assenza**

Realizzazione di fascia a pavimento di facile **percezione tattile e visiva in PVC (tipo LogesVetEvolution)**, atta a segnalare l'inizio e la fine di una **rampa scala** a persone non vedenti e ipovedenti.

La fascia tattilo-plantare dovrà essere collocata 20 cm. prima dell'inizio rampa e a 20 cm. dopo fine rampa. La segnaletica dovrà avere una profondità di cm. 60 ed una larghezza pari alla rampa di scale.

Al fine di rafforzare per ragioni di sicurezza e di orientamento l'andamento della o delle rampe di scale, si suggerisce all'inizio e al termine di ogni rampa di inserire una segnaletica tattile sul corrimano.

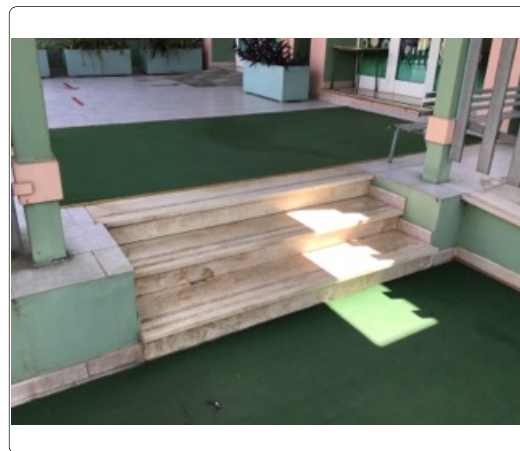
9-14

Criticità rilevata
Segnaletica a pavimento: **assenza**

Realizzazione di fascia a pavimento di facile **percezione tattile e visiva in PVC (tipo LogesVetEvolution)**, atta a segnalare l'inizio e la fine di una **rampa scala** a persone non vedenti e ipovedenti.

La fascia tattilo-plantare dovrà essere collocata 20 cm. prima dell'inizio rampa e a 20 cm. dopo fine rampa. La segnaletica dovrà avere una profondità di cm. 60 ed una larghezza pari alla rampa di scale.

Al fine di rafforzare per ragioni di sicurezza e di orientamento l'andamento della o delle rampe di scale, si suggerisce all'inizio e al termine di ogni rampa di inserire una segnaletica tattile sul corrimano.

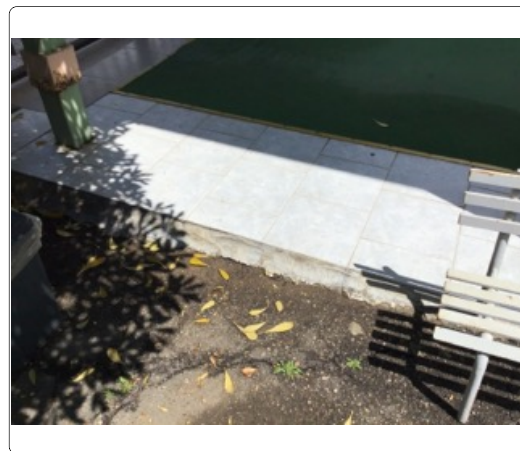
9-15

Criticità rilevata
rampa: assenza

Nuova realizzazione di rampa per il superamento del dislivello.

La rampa dovrà avere una pendenza longitudinale tale da consentirne l'agevole superamento da parte di tutti (preferibilmente inferiore al 5%), e pendenza trasversale non superiore all'1%. La pavimentazione dovrà essere antidrucciolevole, uniforme e compatta. La rampa dovrà avere larghezza non inferiore a cm 90 (se possibile larghezza 150 cm) ed essere dotata di cordoli battiruota laterali di altezza non inferiore a cm 10. Per lunghezze superiori a 10 m sarà necessario interrompere la rampa con un piano orizzontale intermedio di dimensioni non inferiori a cm 150x150.

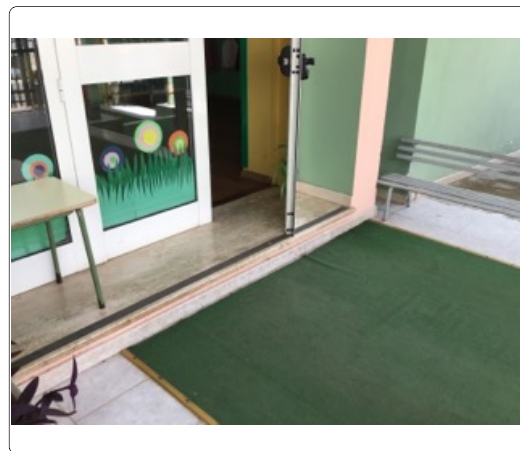
9-16

Criticità rilevata
Segnaletica a pavimento: **assenza**

Realizzazione di fascia a pavimento di facile **percezione tattile e visiva in PVC (tipo LogesVetEvolution)**, atta a segnalare l'inizio e la fine di una **rampa scala** a persone non vedenti e ipovedenti.

La fascia tattilo-plantare dovrà essere collocata 20 cm. prima dell'inizio rampa e a 20 cm. dopo fine rampa. La segnaletica dovrà avere una profondità di cm. 60 ed una larghezza pari alla rampa di scale.

Al fine di rafforzare per ragioni di sicurezza e di orientamento l'andamento della o delle rampe di scale, si suggerisce all'inizio e al termine di ogni rampa di inserire una segnaletica tattile sul corrimano.

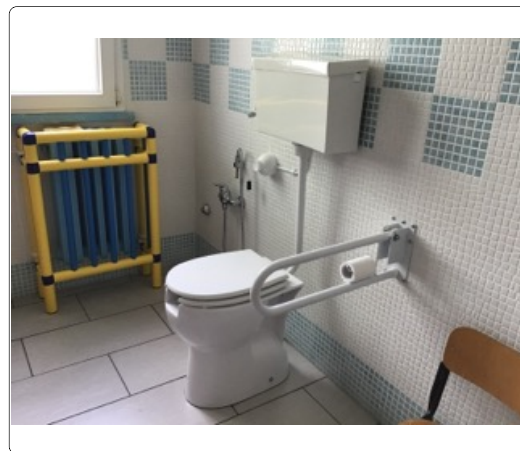
9-17

Criticità rilevata
Maniglione: **assenza**

Inserimento di maniglione di sostegno fissato a parete. Il maniglione sarà posizionato a lato della tazza wc o del bidet, a 40 cm dall'asse della tazza. Il maniglione sarà inoltre posizionato ad altezza di cm 80 dal piano di calpestio ed avrà un diametro di 3-4 cm; ed essere posto a 6 cm di distanza dalla parete.

Il materiale dovrà garantire una presa sicura ed essere confortevole al tatto.

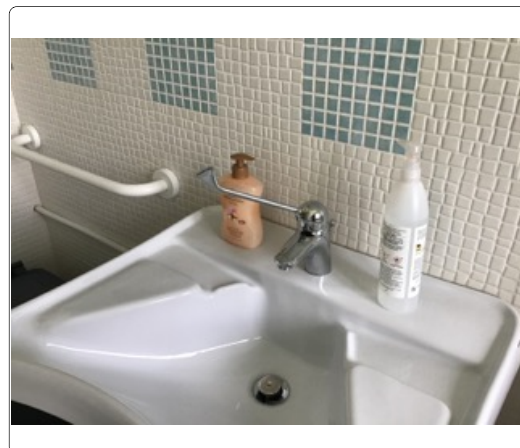
9-18

Criticità rilevata
Rubinetteria **inadeguata**

Sostituzione della rubinetteria esistente con modello con comandi a leva facilmente riconoscibili oppure ad erogazione automatica. Si sconsiglia l'utilizzo di leve troppo lunghe ed affusolate che possono risultare pericolose nel momento in cui una persona avvicina il viso al lavabo. Una eventuale doccetta estraibile, dovrà avere dimensioni contenute, proporzionate alla forma del lavabo.

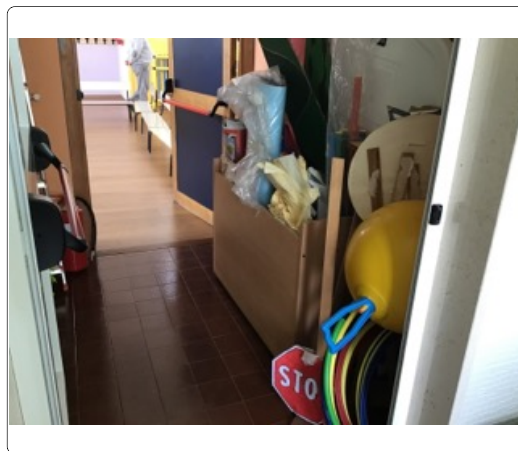
9-19

Ostacolo costituito da **arredi mobili**

Gli arredi ed i suppellettili posizionati nell'antibagno del servizio igienico riservato rappresentano un ostacolo e un restringimento al passaggio.

Ricollocazione dell'oggetto esistente lasciando un passaggio netto per i pedoni di almeno cm **100** in larghezza.

Accertarsi più volte che l'espositore mobile resti nello spazio concordato.

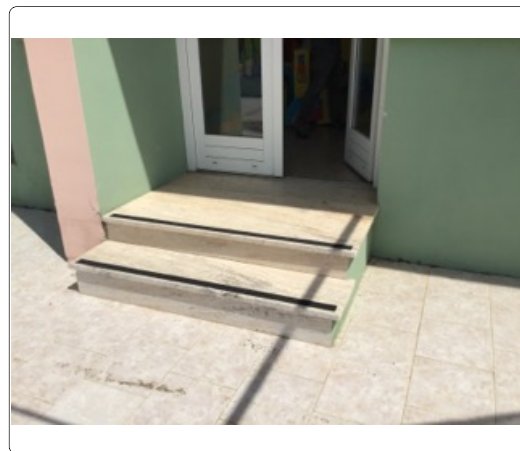
9-20

Criticità rilevata
rampa: assenza

Nuova realizzazione di rampa per il superamento del dislivello.

La rampa dovrà avere una pendenza longitudinale tale da consentirne l'agevole superamento da parte di tutti (preferibilmente inferiore al 5%), e pendenza trasversale non superiore all'1%. La pavimentazione dovrà essere antidrucciolevole, uniforme e compatta. La rampa dovrà avere larghezza non inferiore a cm 90 (se possibile larghezza 150 cm) ed essere dotata di cordoli battiruota laterali di altezza non inferiore a cm 10. Per lunghezze superiori a 10 m sarà necessario interrompere la rampa con un piano orizzontale intermedio di dimensioni non inferiori a cm 150x150.

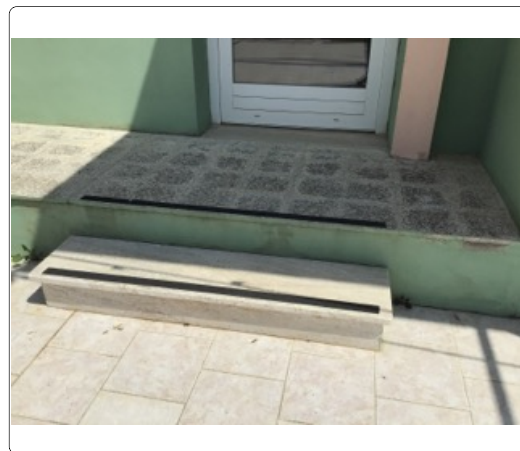
9-21

Criticità rilevata
rampa: assenza

Nuova realizzazione di rampa per il superamento del dislivello.

La rampa dovrà avere una pendenza longitudinale tale da consentirne l'agevole superamento da parte di tutti (preferibilmente inferiore al 5%), e pendenza trasversale non superiore all'1%. La pavimentazione dovrà essere antidrucciolevole, uniforme e compatta. La rampa dovrà avere larghezza non inferiore a cm 90 (se possibile larghezza 150 cm) ed essere dotata di cordoli battiruota laterali di altezza non inferiore a cm 10. Per lunghezze superiori a 10 m sarà necessario interrompere la rampa con un piano orizzontale intermedio di dimensioni non inferiori a cm 150x150.

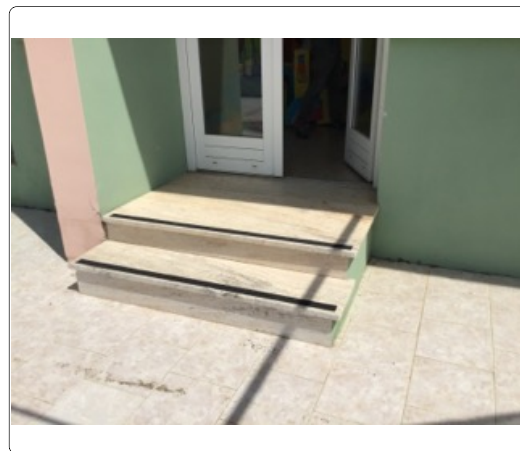
9-22

Criticità rilevata
rampa: assenza

Nuova realizzazione di rampa per il superamento del dislivello.

La rampa dovrà avere una pendenza longitudinale tale da consentirne l'agevole superamento da parte di tutti (preferibilmente inferiore al 5%), e pendenza trasversale non superiore all'1%. La pavimentazione dovrà essere antidrucciolevole, uniforme e compatta. La rampa dovrà avere larghezza non inferiore a cm 90 (se possibile larghezza 150 cm) ed essere dotata di cordoli battiruota laterali di altezza non inferiore a cm 10. Per lunghezze superiori a 10 m sarà necessario interrompere la rampa con un piano orizzontale intermedio di dimensioni non inferiori a cm 150x150.

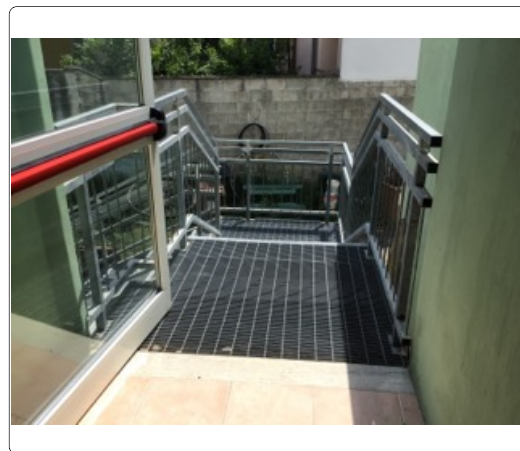
9-23

Criticità rilevata
Assenza di spazio calmo
