PALAZZETTO DELLO SPORT

VIA BORSELLINO

Priorità 10395

14 - PALAZZETTO DELLO SPORT

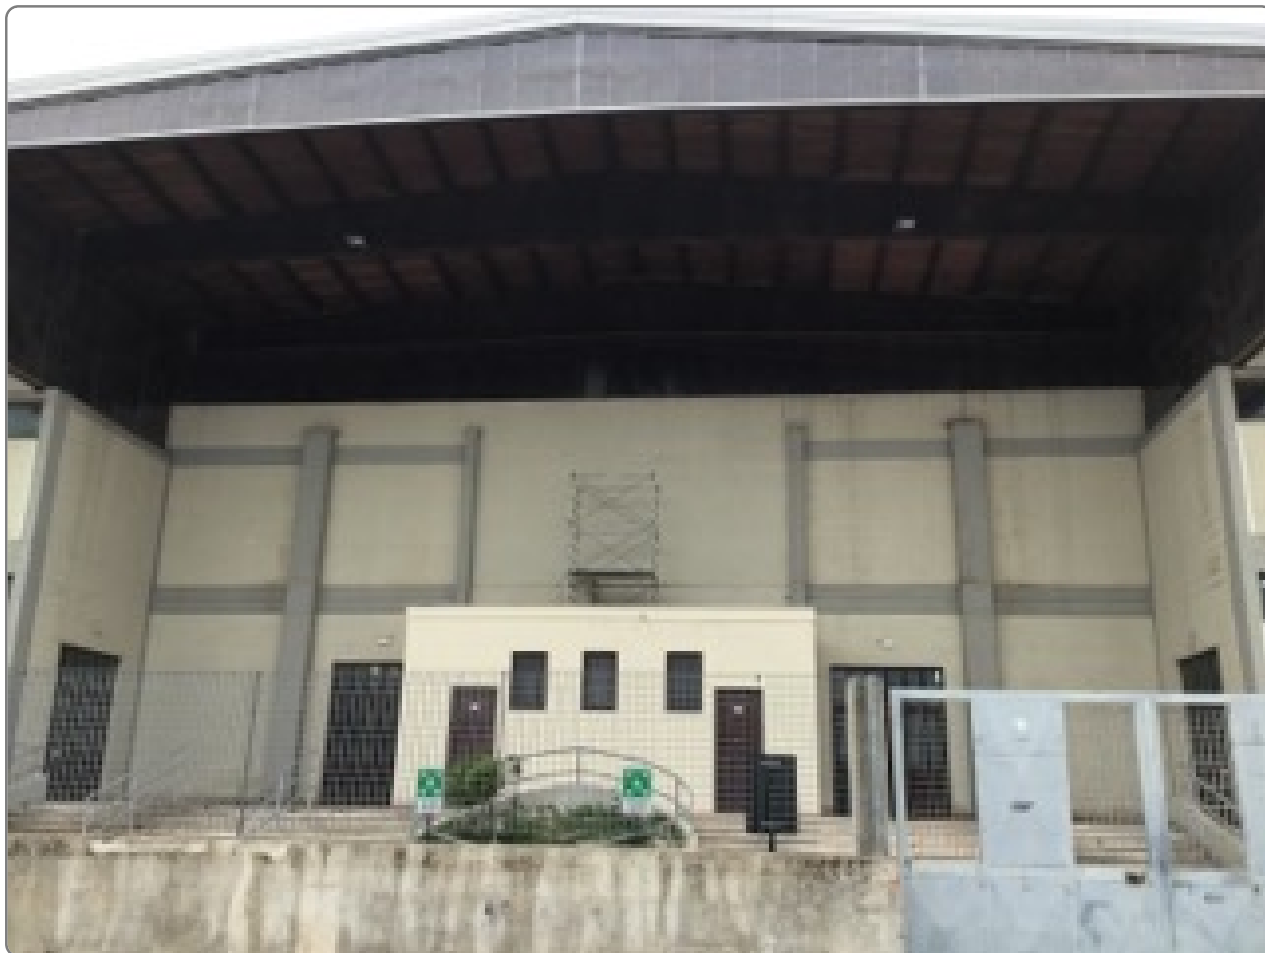
L'edificio è situato in una zona periferica ad ovest di Torre Santa Susanna. Le zone antistanti l'ingresso principale sono utilizzate per lo svolgimento del mercato rionale.

Per accedere alla struttura sono presenti più ingressi, sia frontalmente che lateralmente. Il piano di calpestio del parterre è collocato ad una quota di circa 1,20 m rispetto alla viabilità pubblica esterna. Per il superamento di questo dislivello ci sono una serie di scale su tutti i lati e gli ingressi. Sul prospetto principale ci sono due rampe con pendenza media dell'8%. Attualmente il fabbricato versa in uno stato generale di abbandono, non viene utilizzato da qualche anno a causa di una serie di problematiche strutturali e di infiltrazioni dal tetto.

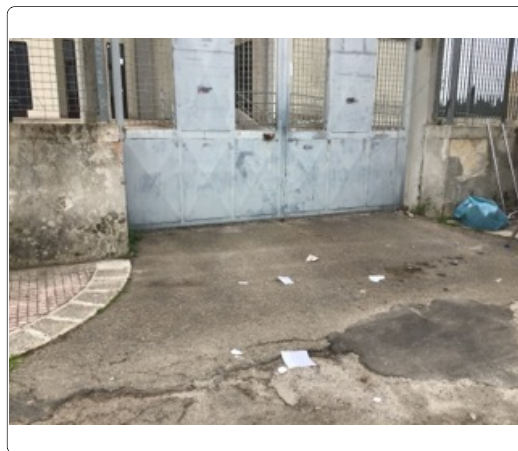
Foto del rilievo

Criticità rilevata

Assenza di segnalazione **tattilo-plantare** come linea guida all'orientamento delle persone non vedenti

Inserimento di segnalazione tattile costituita da fascia di larghezza 60 cm trattata a righe parallele con funzione di orientamento o intercettazione di un servizio pubblico.

Si propone di seguire una linea guida che dallo spazio pubblico conduca fino alle scale d'ingresso all'edificio.

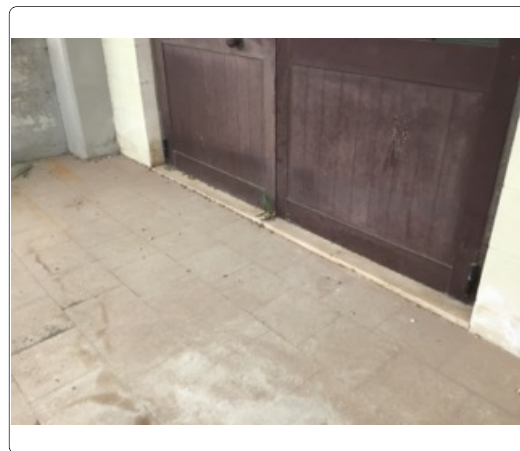
Foto del rilievo

Criticità rilevata

Dislivello causato da **gradino max 2,5 cm**

Eliminazione del dislivello attraverso la realizzazione di un raccordo della pavimentazione con l'area carrabile mediante la sovrapposizione di uno strato del materiale scelto su tutta la larghezza del marciapiede.
