TEATRO COMUNALE

VIA GALASO, 68

PEBA del Comune di TORRE SANTA SUSANNA (BR)
- AMBITO EDILIZIO
CRITICITA' RILEVATE

aggiornato
9.06.2022

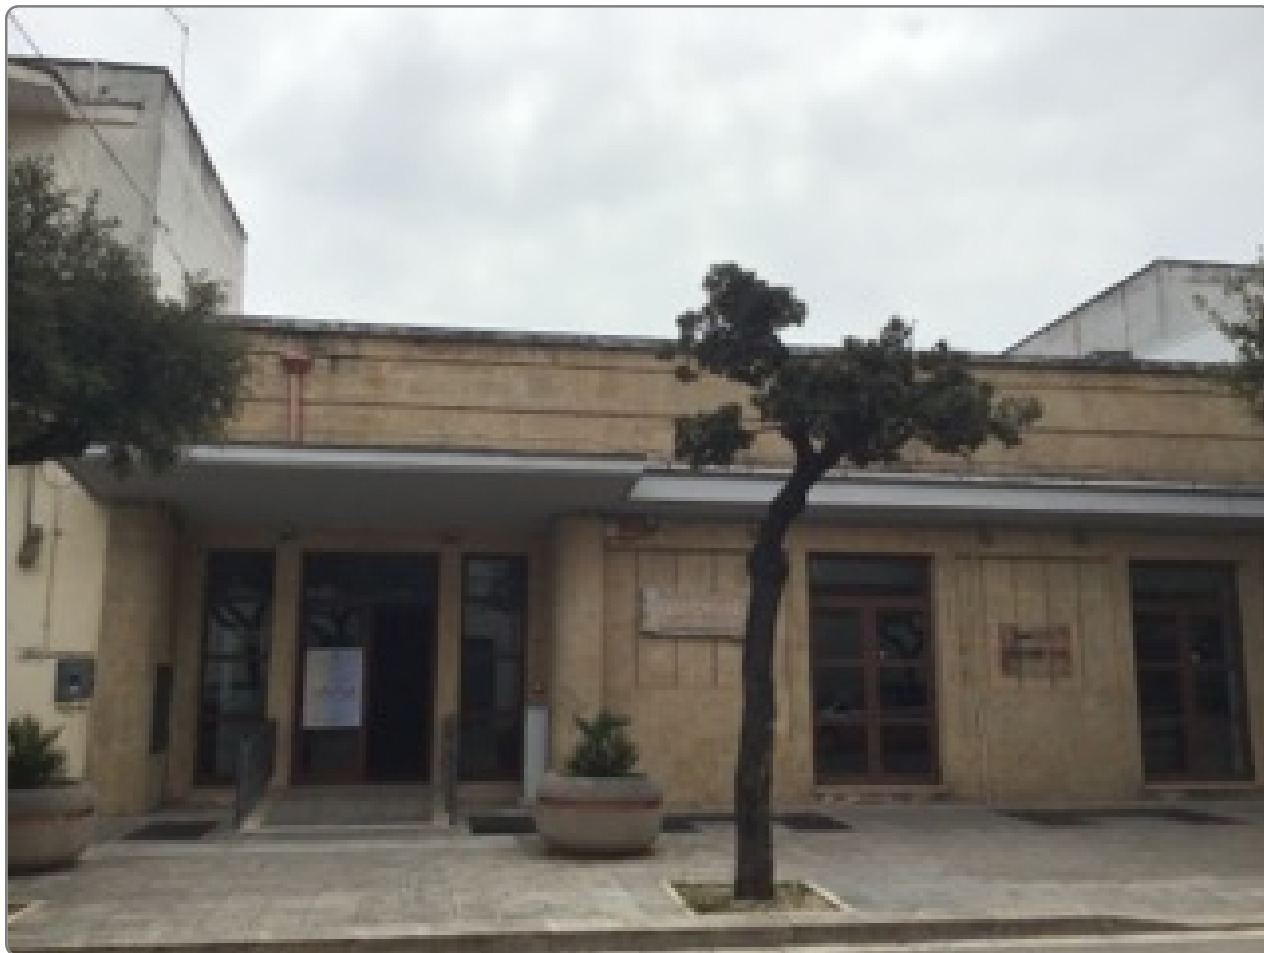
Il teatro è situato nei pressi del centro storico di Torre Santa Susanna. L'ingresso dall'esterno è reso accessibile grazie ad una rampa inclinata che permette il superamento del dislivello tra il marciapiede e la quota di calpestio del piano terra. Per raggiungere la quota della platea c'è un'altra rampa inclinata. Si è proposto di prevedere 4 spazi dedicati alle persone con disabilità tra le poltroncine della platea. È presente un servizio igienico riservato. Si è proposto di realizzarne un altro anche per gli attori, nei camerini. Per raggiungere il palco si è proposto di inserire un servoscala nella scala di servizio dai camerini, inoltre si è proposta l'installazione di una piccola piattaforma a pantografo per il superamento della quota tra la platea ed il palco.

Si è notata la presenza di un servoscala mobile a cingoli collocato nel foyer: si presume che potrebbe essere utilizzato per permettere il superamento della scala dal piano terra al soppalco. Non si è proposto di inserire un altro sistema per il superamento del dislivello per motivi di sicurezza non essendoci gli spazi di stallo "calmo" adeguati in caso di incendio o evacuazione.

Non è presente alcuna segnaletica tattile di orientamento per non vedenti.

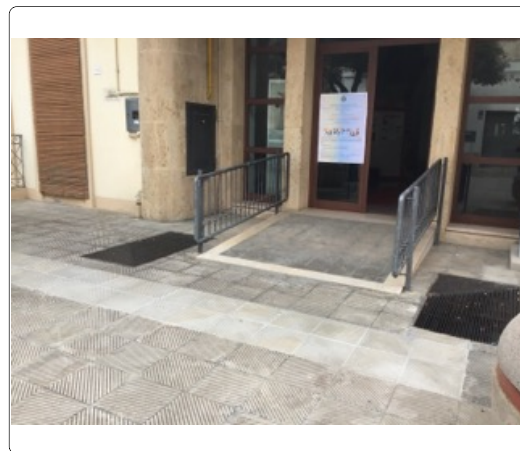
13-1

Assenza di segnalazione **tattilo-plantare** come linea guida all'orientamento delle persone non vedenti

Accesso edificio

Inserimento di segnalazione tattile costituita da fascia di larghezza 60 cm trattata a righe parallele con funzione di orientamento o intercettazione di un servizio pubblico.

**Tipo LogesVetEvolution
PVC**

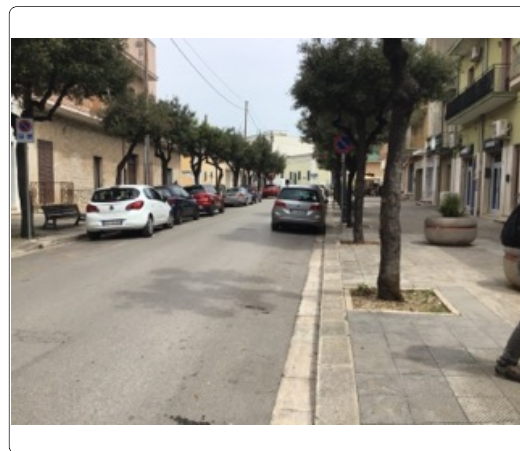
13-19

Scarsa o inesistente dotazione di parcheggi riservati ai disabili.
(Parcheggio a pettine ortogonale al percorso pedonale)

Sulla via pubblica manca un parcheggio riservato.

Inserimento di un'area di parcheggio di mt 5x3,20 in aderenza al percorso pedonale.

L'area dovrà essere adeguatamente evidenziata con una segnaletica verticale, posta a cm 220 d'altezza, e da una segnaletica orizzontale che individua una zona di cm 170 di larghezza, relativa all'ingombro dell'autovettura, ed una seconda, di larghezza minima cm 150, necessaria al libero movimento dell'utente in fase di trasferimento.

La zona pedonale, se non complanare, dovrà sempre essere raccordata mediante scivolo (max 8%) con il percorso principale.

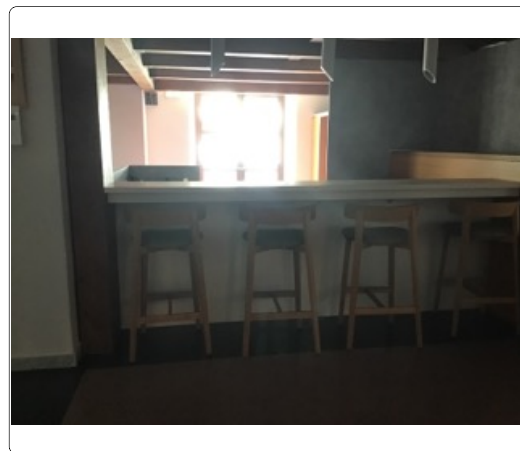
13-20

Bancone sportello pubblico: **inadeguato**

Bancone del bar, prevederne una porzione più bassa.

Riposizionamento del piano del bancone ad altezza di cm 90 dal pavimento.

Il piano avrà sporgenza di circa cm 50 dalla parete divisoria e sarà privo di parti taglienti e spigoli vivi.
