**PEBA del Comune di TORRE SANTA SUSANNA (BR)  
- AMBITO EDILIZIO  
CRITICITA' RILEVATE**

aggiornato  
9.06.2022

**CASERMA C. C.**

VIA ORIA, 1

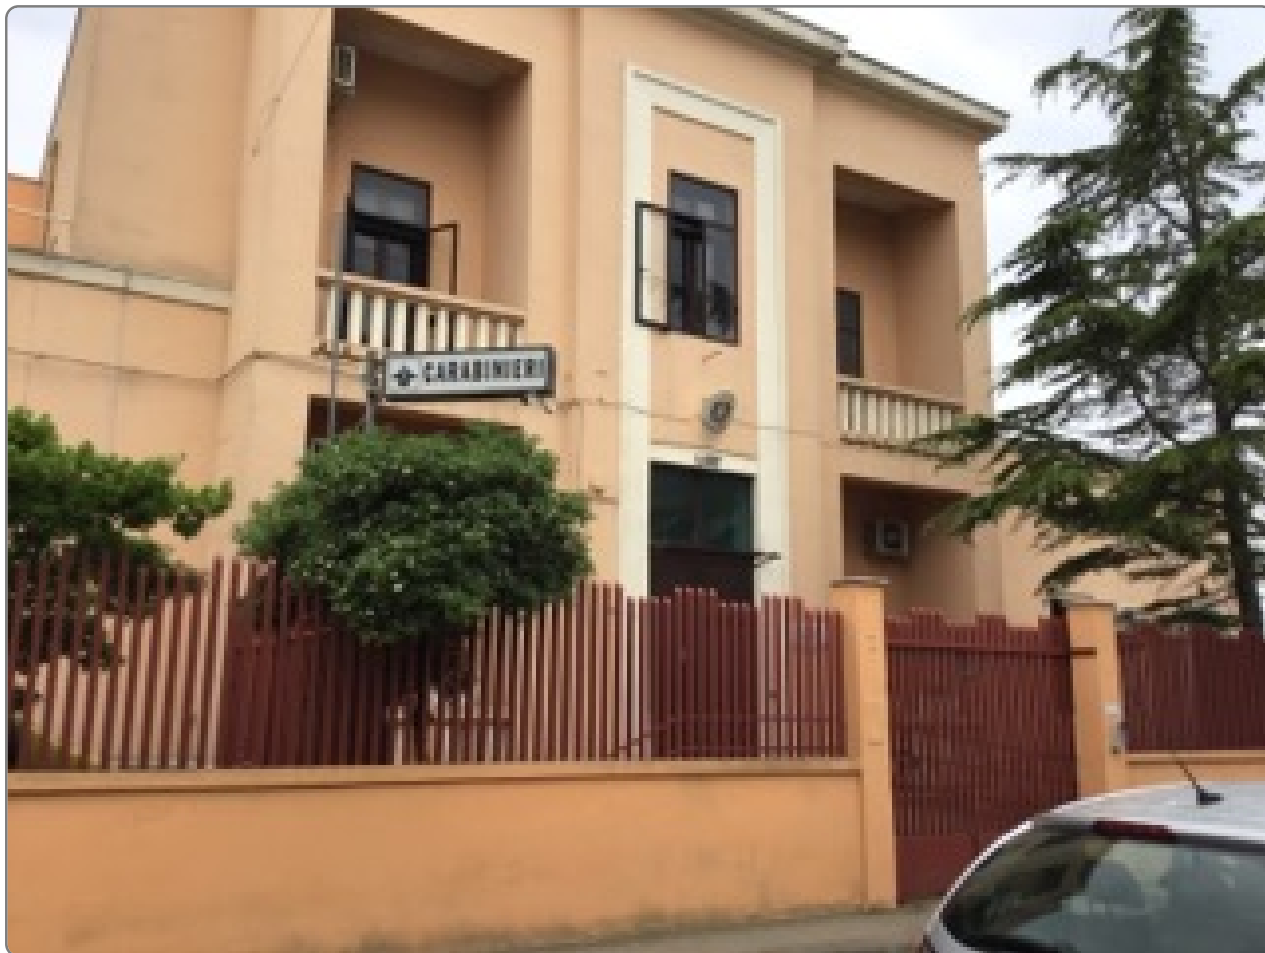
L'edificio è situato in un'area residenziale ad ovest del centro della città.

E' a due piani, al piano terra sono presenti I servizi aperti al pubblico mentre il piano primo é riservato all'alloggio del comandante, il quale risulta accessibile solo mediante una rampa di scale.

Il fabbricato, posto ad una quota superiore rispetto quella della strada, è accessibile mediante una rampa posta in corrispondenza dell'ingresso.

Le porte interne sono inadeguate, risultando a doppia anta con apertura inferiore a 75 cm.

Non è presente un servizio igienico riservato né segnaletica di orientamento tattile a terra.

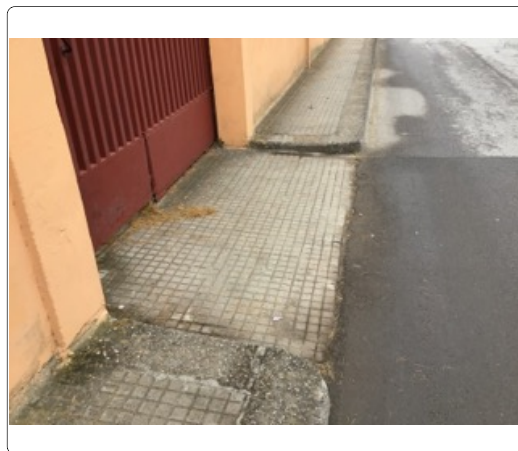
3-2

Criticità rilevata  
rampa: assenza

Area esterna

Nuova realizzazione di rampa per il superamento del dislivello.

La rampa dovrà avere una pendenza longitudinale tale da consentirne l'agevole superamento da parte di tutti (preferibilmente inferiore al 5%), e pendenza trasversale non superiore all'1%. La pavimentazione dovrà essere antidrucciolevole, uniforme e compatta. La rampa dovrà avere larghezza non inferiore a cm 90 (se possibile larghezza 150 cm) ed essere dotata di cordoli battiruota laterali di altezza non inferiore a cm 10. Per lunghezze superiori a 10 m sarà necessario interrompere la rampa con un piano orizzontale intermedio di dimensioni non inferiori a cm 150x150.

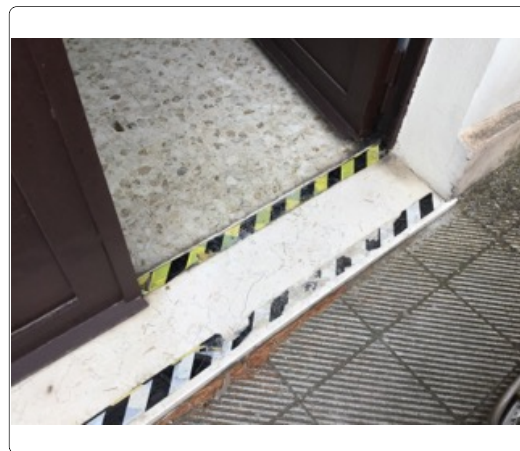
3-5

**Discontinuità della pavimentazione**

Ingresso

Realizzazione di piccolo raccordo metallico mediante applicazione di una lamina zigrinata al fine di eliminare il vuoto tra i due piani adiacenti.

Si consiglia di eliminare la soglia e di rendere complanare la pavimentazione esterna con quella interna dell'ingresso.

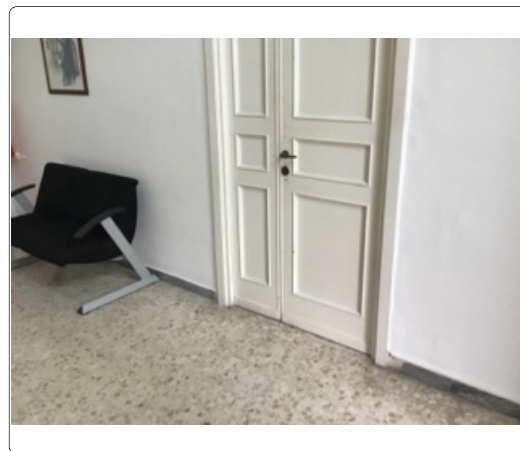
3-6

Criticità rilevata  
Foro porta **inadeguato** (inferiore 80/75 cm)

Ingresso

Rimozione serramento esistente, **demolizione e ricostruzione** del vano porta al fine di posare un serramento con luce netta adeguata alla sua ubicazione (luce netta minima porte d'ingresso cm 90; luce netta minima porte interne cm 80)

Si interviene solo sulle porte utilizzate dal pubblico.
