**PEBA del Comune di TORRE SANTA SUSANNA (BR)
- AMBITO EDILIZIO
CRITICITA' RILEVATE**

aggiornato
9.06.2022

CAMPO SPORTIVO

STRADA PROVINCIALE 70

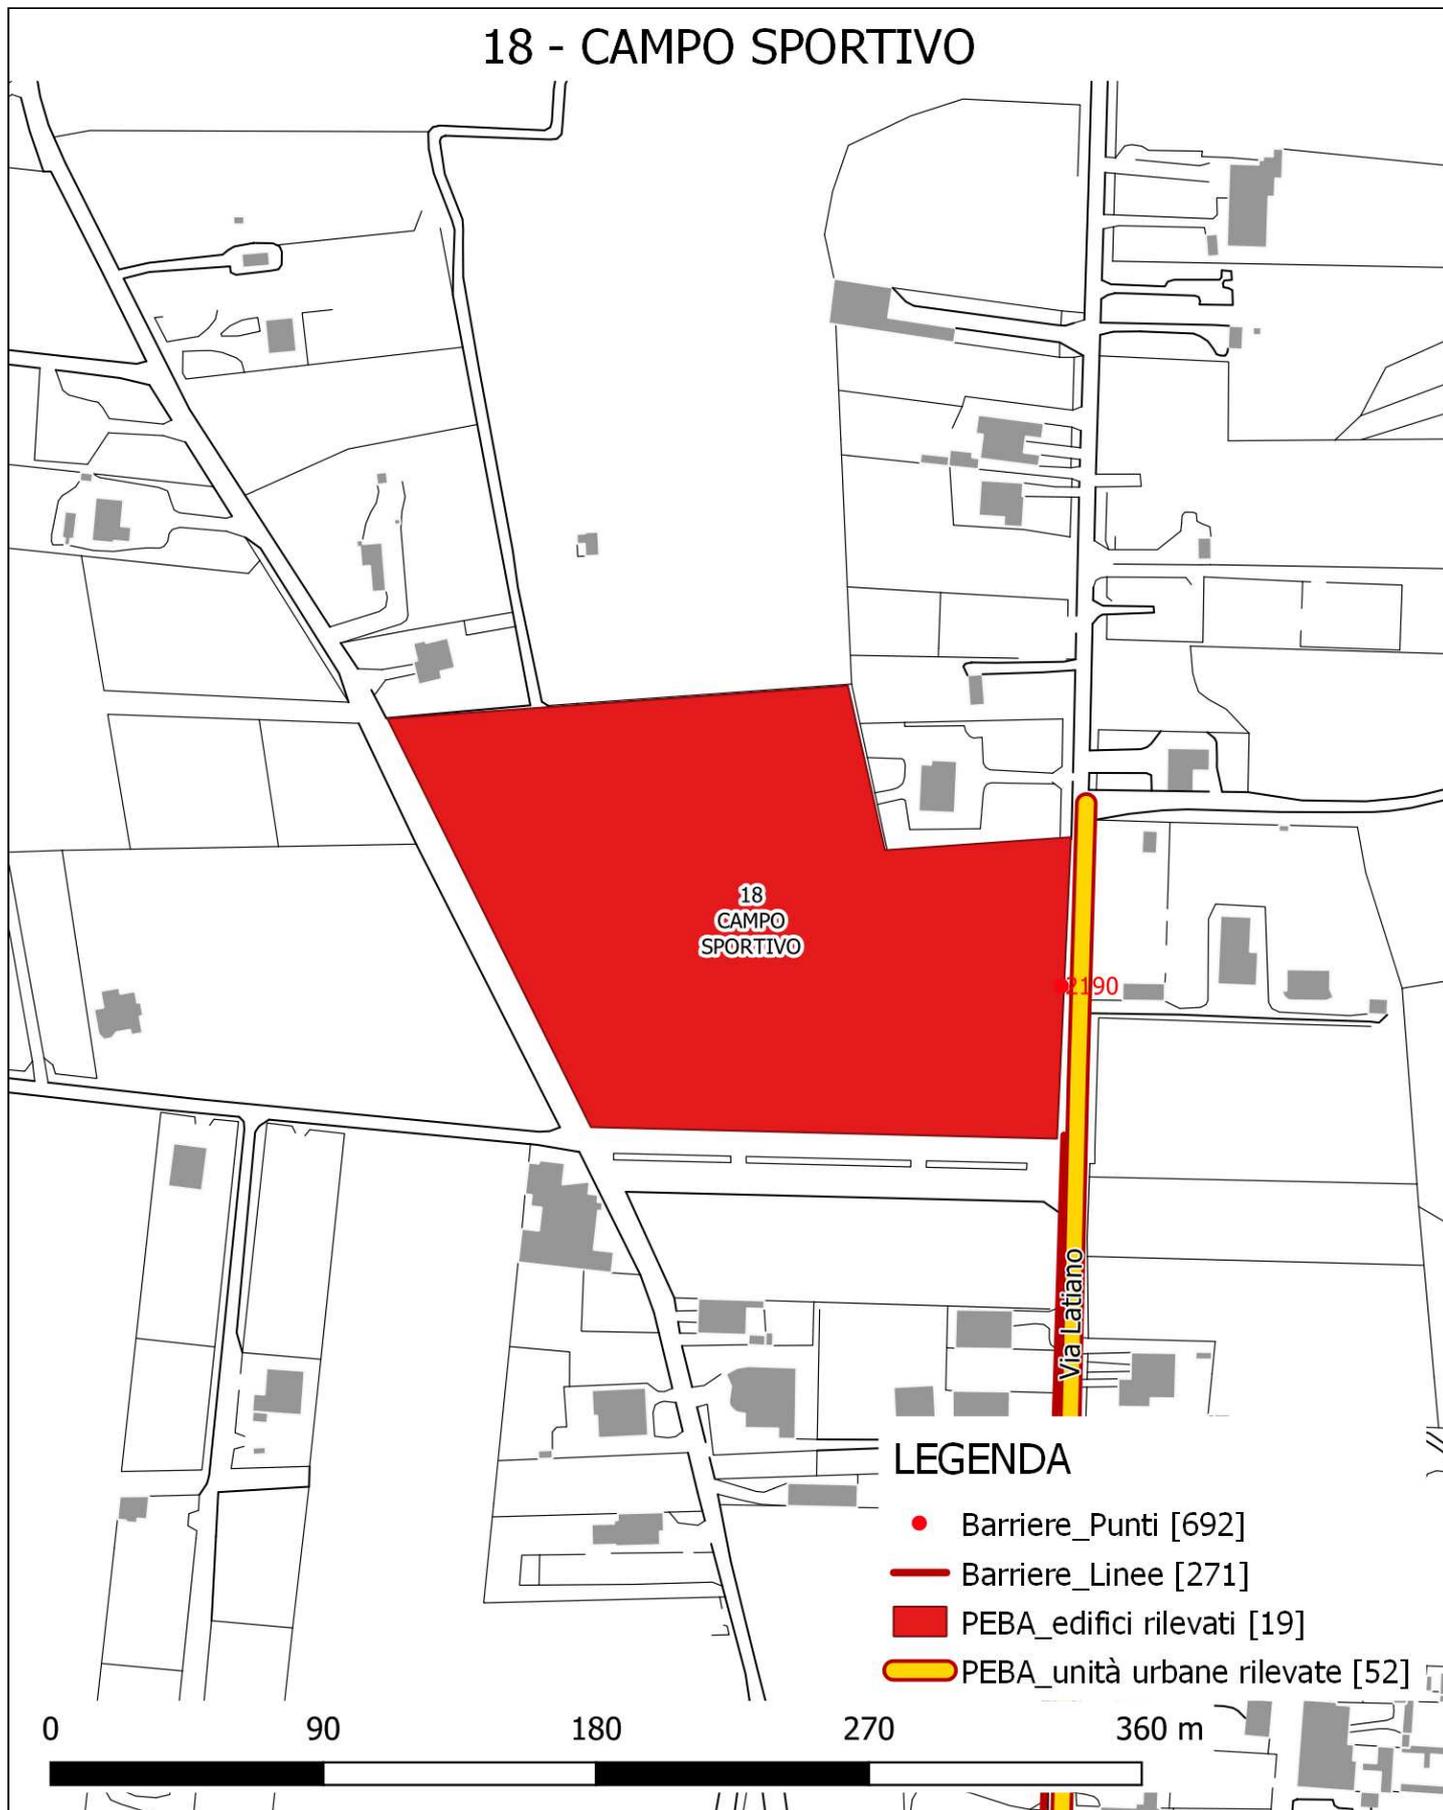
18 - CAMPO SPORTIVO

I campi sportivi sono situati a nord di Torre Santa Susanna, lungo la strada provinciale. Il complesso, attualmente non utilizzato per attività sportive, è in fase di ristrutturazione, con realizzazione di nuovi percorsi di accesso e campi sportivi in erba sintetica. L'area parcheggio esterna è in stato di degrado e le aree di sosta non sono definite. Il nucleo degli spogliatoi e dei bagni risulta in stato di ristrutturazione. La pavimentazione esterna è degradata in diversi punti. Non potendo accedervi, essendo locali chiusi a chiave, si ipotizza un adeguamento dei servizi igienici. La pavimentazione attuale è in ghiaio sciolto che necessita di maggiore compattazione. Le tribune sono in posizione sopraelevata accessibili solo mediante scale ai due lati. Gli spazi tra i montanti dei parapetti sono eccessive, così come pericoloso risulta l'altezza, inferiore ai 2 metri, delle tribune, a sbalzo. Sarà necessario proteggerle a terra.

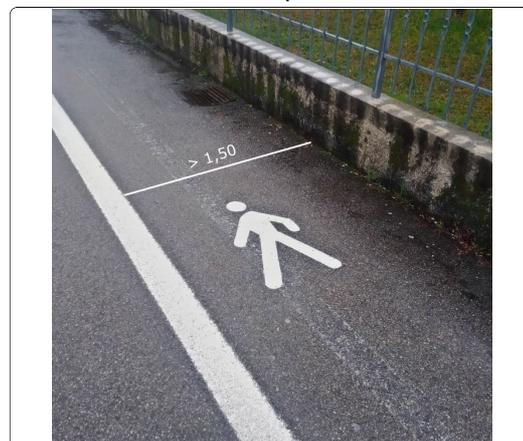
Esempio

Criticità rilevata

Assenza di percorso a raso

Nuova realizzazione di marciapiedi a raso con le seguenti caratteristiche:

- altezza massima 2,5 cm dal piano carrabile;
- larghezza minima 150 cm; in presenza di cospicuo flusso pedonale è consigliata larghezza 200 cm; è ammessa una larghezza minima di 100 cm solo in caso di restrizioni puntuali o di breve lunghezza (massimo 10 m);
- pendenza longitudinale 5% (massimo 8%);
- pendenza trasversale 1%;
- altezza minima libera da ostacoli 220 cm da piano di calpestio;
- finitura tale da rendere il piano di calpestio accessibile.

Creazione di un percorso a raso che dall'ingresso permetta di accedere agli spogliatoi, al campo sintetico e al campo da gioco.

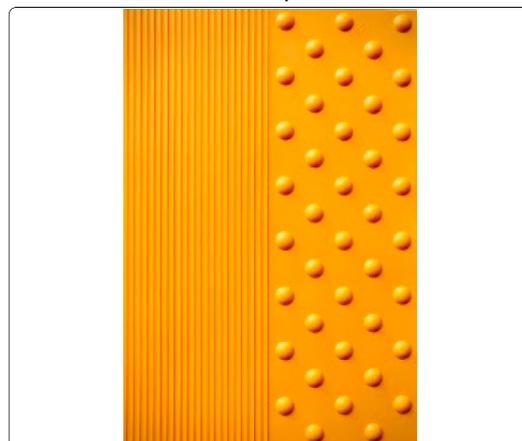
Esempio

Segnaletica a pavimento: **assenza solo fascia di pericolo valicabile**

Realizzazione di fascia a pavimento in **PVC, tipo LogesVetEvolution**, di **facile percezione tattile e visiva**, atta a segnalare il pericolo rappresentato dalla presenza di una SCALA a persone non vedenti e ipovedenti.

La fascia tattilo-plantare dovrà essere collocata 20 cm prima dell'inizio rampa e a 20 cm dopo fine rampa. La segnaletica dovrà avere una profondità di cm. 40 ed una larghezza pari alla rampa di scale.

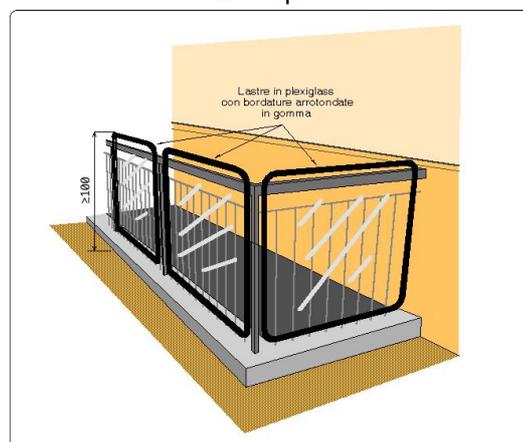
Esempio

Criticità rilevata
Inadeguatezza del parapetto

Spazi eccessivi tra i montanti.

Protezione del parapetto con **lastra in plexiglass** o similare al fine di renderlo conforme alle caratteristiche di altezza non inferiore a cm 100 e di inattraversabilità da parte di una sfera di diametro superiore ai 10 cm. La lastra trasparente manterrà libera la visuale, dovrà avere bordi arrotondati e perni di fissaggio adeguati al fine di renderla completamente solidale al resto della struttura.

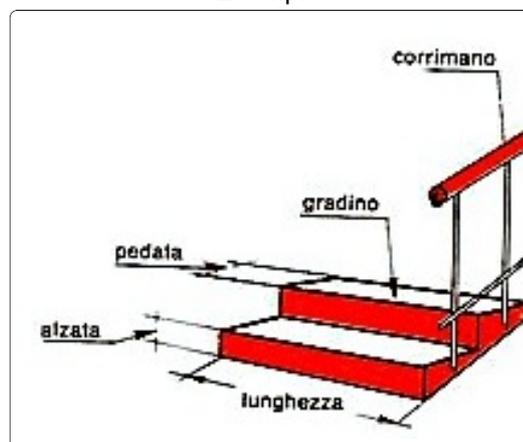
Esempio

Difficoltà di percezione della differenza di quota

Adeguamento di una serie di gradini tramite evidenziazione cromatica dell'angolo: inserimento di fascia cromaticamente distinta dalla superficie e di materiale antidrucciolevole, di larghezza minima 10 cm, sulle pedate dei gradini, evidenziazione cromatica dell'alzata in modo da rendere visibili i gradini durante la salita.

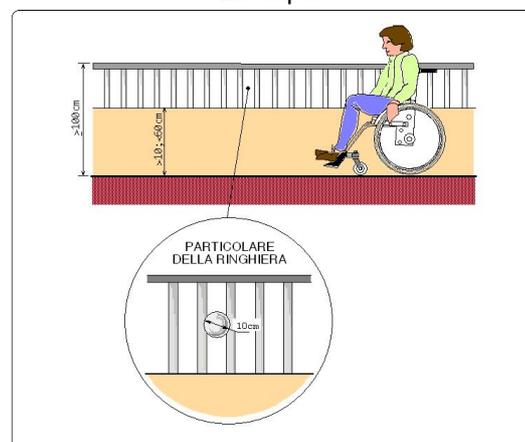
Esempio

Spazi eccessivi tra i montanti.

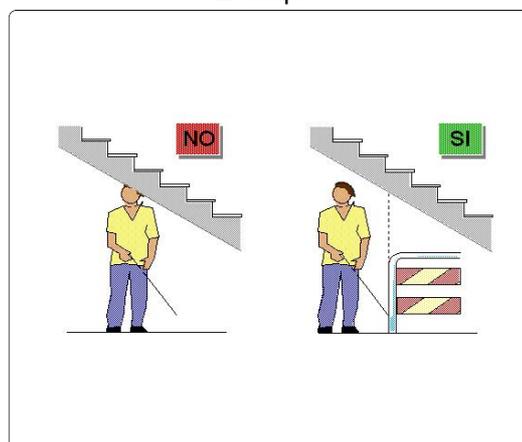
Esempio

Altezza tribune inferiore 2,2 m.
