SCUOLA MATERNA COLLODI

VIA A. DE GASPERI

PEBA del Comune di TORRE SANTA SUSANNA (BR)
- AMBITO EDILIZIO
CRITICITA' RILEVATE

aggiornato
9.06.2022

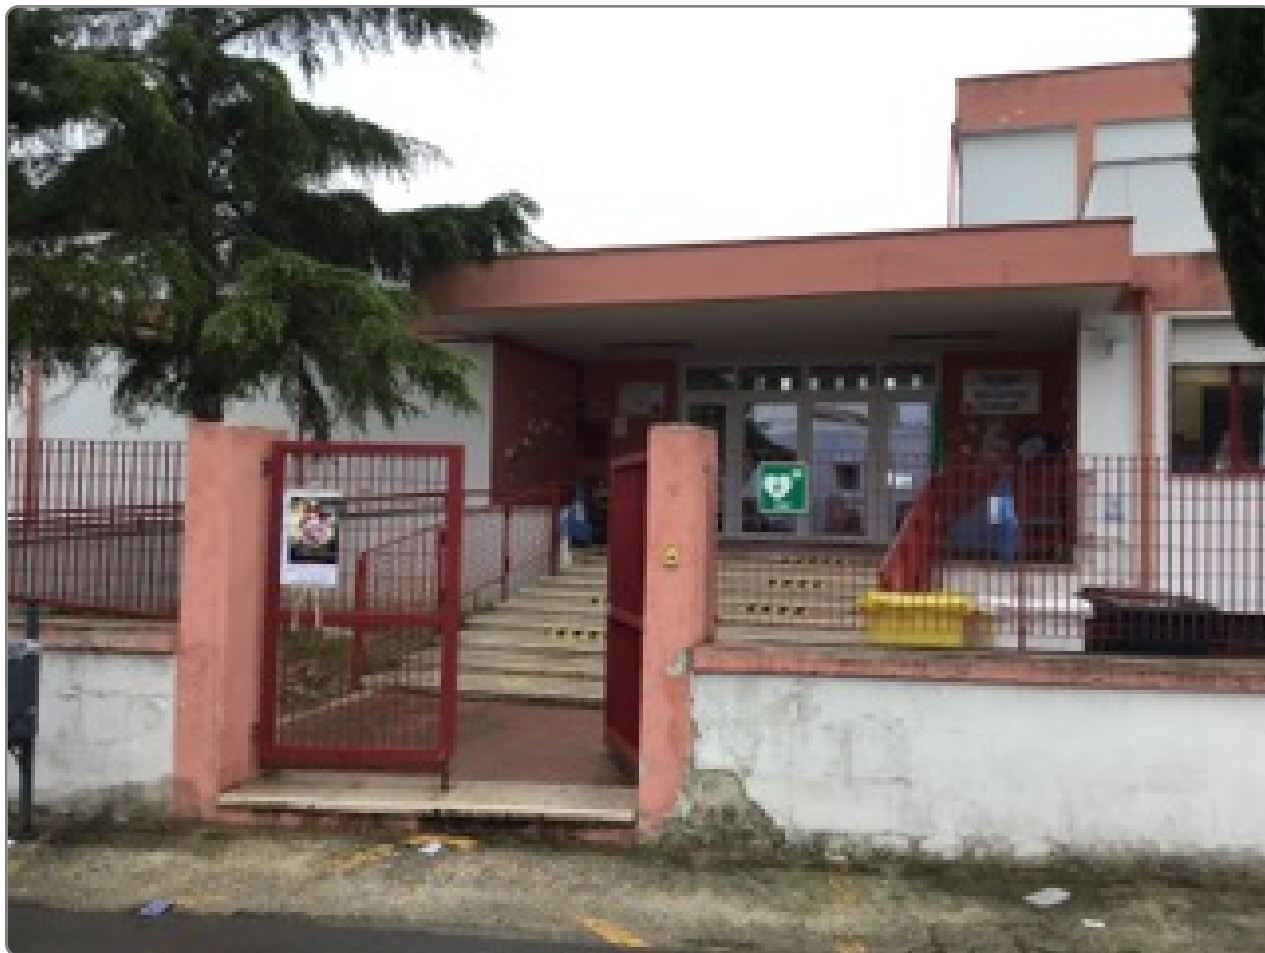
La pavimentazione esterna all'edificio è situata ad un livello superiore rispetto alla quota strada ed è raccordata mediante una rampa inadeguata, che andrà sostituita.

Vi sono termosifoni con forme spigolose e spigoli dei muri non protetti, le porte delle aule sono a doppia anta, cadauna con dimensione inferiore a 75 cm.

Il personale segnala la rottura di due servizi igienici su tre blocchi.

Non è presente alcuna segnaletica tattile di orientamento per non vedenti.

Visto il notevole dislivello tra il piano terra e le aree esterne, le uscite di sicurezza comportano una soluzione complessa per la realizzazione di rampe di raccordo, per questo si suggerisce di realizzare rampe a servizio di due uscite di sicurezza per volta, raccordando i pianerottoli interessati da un percorso alla medesima quota.

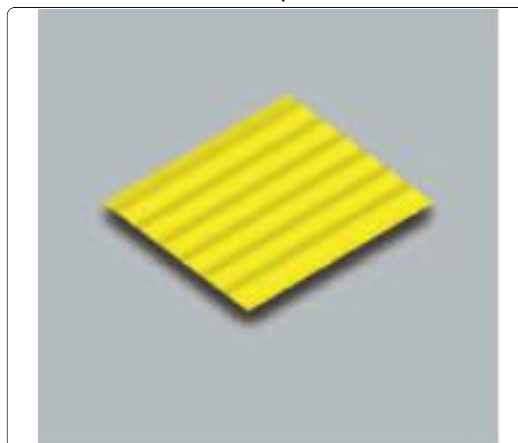
Esempio

Assenza di segnalazione **tattilo-plantare** come linea guida all'orientamento delle persone non vedenti

Inserimento di segnalazione tattile costituita da fascia di larghezza 60 cm trattata a righe parallele con funzione di orientamento o intercettazione di un servizio pubblico.
