**PEBA del Comune di TORRE SANTA SUSANNA (BR)
- AMBITO EDILIZIO
CRITICITA' RILEVATE**

aggiornato
9.06.2022

ASILO NIDO

VIA CELLINI, 3

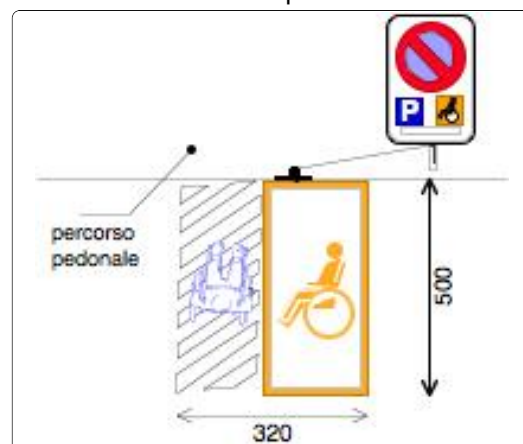
10-1

Scarsa o inesistente dotazione di parcheggi riservati ai disabili.
(Parcheggio a pettine ortogonale al percorso pedonale)

Inserimento di un'area di parcheggio di mt 5x3,20 in aderenza al percorso pedonale.

L'area dovrà essere adeguatamente evidenziata con una segnaletica verticale, posta a cm 220 d'altezza, e da una segnaletica orizzontale che individua una zona di cm 170 di larghezza, relativa all'ingombro dell'autovettura, ed una seconda, di larghezza minima cm 150, necessaria al libero movimento dell'utente in fase di trasferimento.

La zona pedonale, se non complanare, dovrà sempre essere raccordata mediante scivolo (max 8%) con il percorso principale.

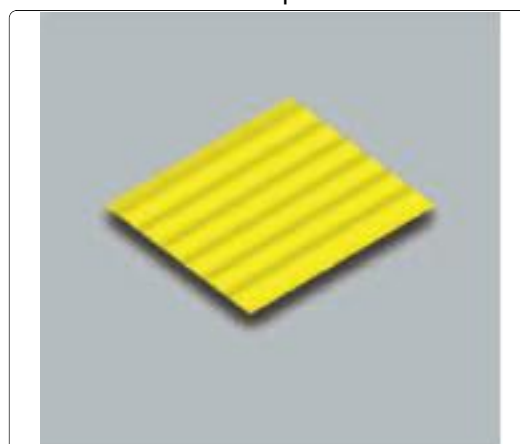
10-2

Assenza di segnalazione **tattilo-plantare** come linea guida all'orientamento delle persone non vedenti

Inserimento di segnalazione tattile costituita da fascia di larghezza 60 cm trattata a righe parallele con funzione di orientamento o intercettazione di un servizio pubblico.

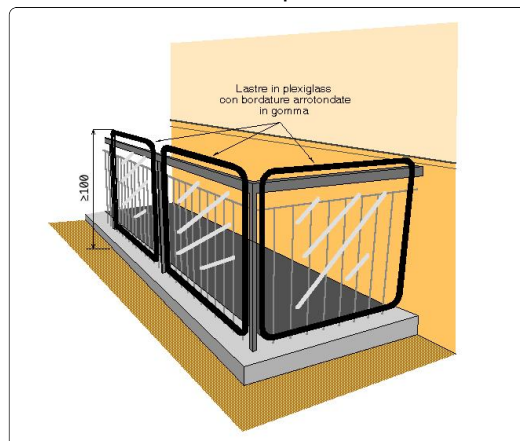
10-4

Criticità rilevata
Inadeguatezza del parapetto

La rampa, lunga circa 9 metri e con pendenza dell'11%, parte direttamente dal cancello d'ingresso e conduce alla porta di accesso all'edificio. Si consiglia di demolirla e ricostruirla con pendenza adeguata. Vicino alla rampa sono presenti degli spazi dedicati al gioco dei bambini; essi non sono in alcun modo accessibili essendo presenti dei salti di quota e dei cordoli. L'intervento dovrà

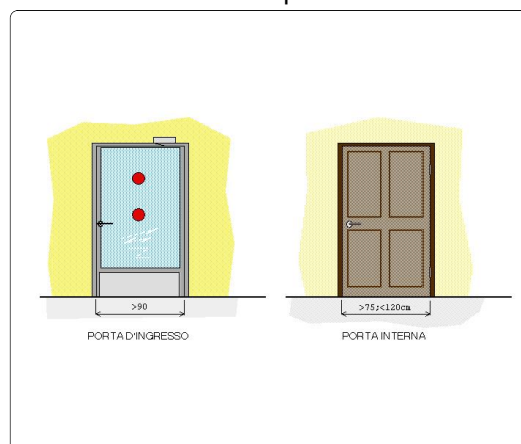
Le porte sono dotate di serramenti a doppia anta, l'apertura di una sola anta ha una larghezza inferiore a 70 cm.

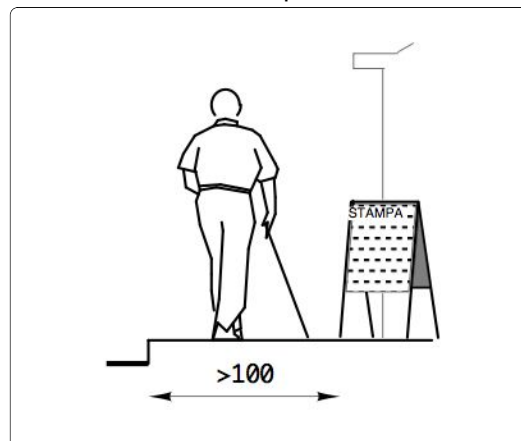
L'armadio è collocato proprio di fronte all'ingresso della sala.
