**PEBA del Comune di TORRE SANTA SUSANNA (BR)
- AMBITO EDILIZIO
CRITICITA' RILEVATE**

aggiornato
9.06.2022

EX ONMI

LARGO CONVENTO

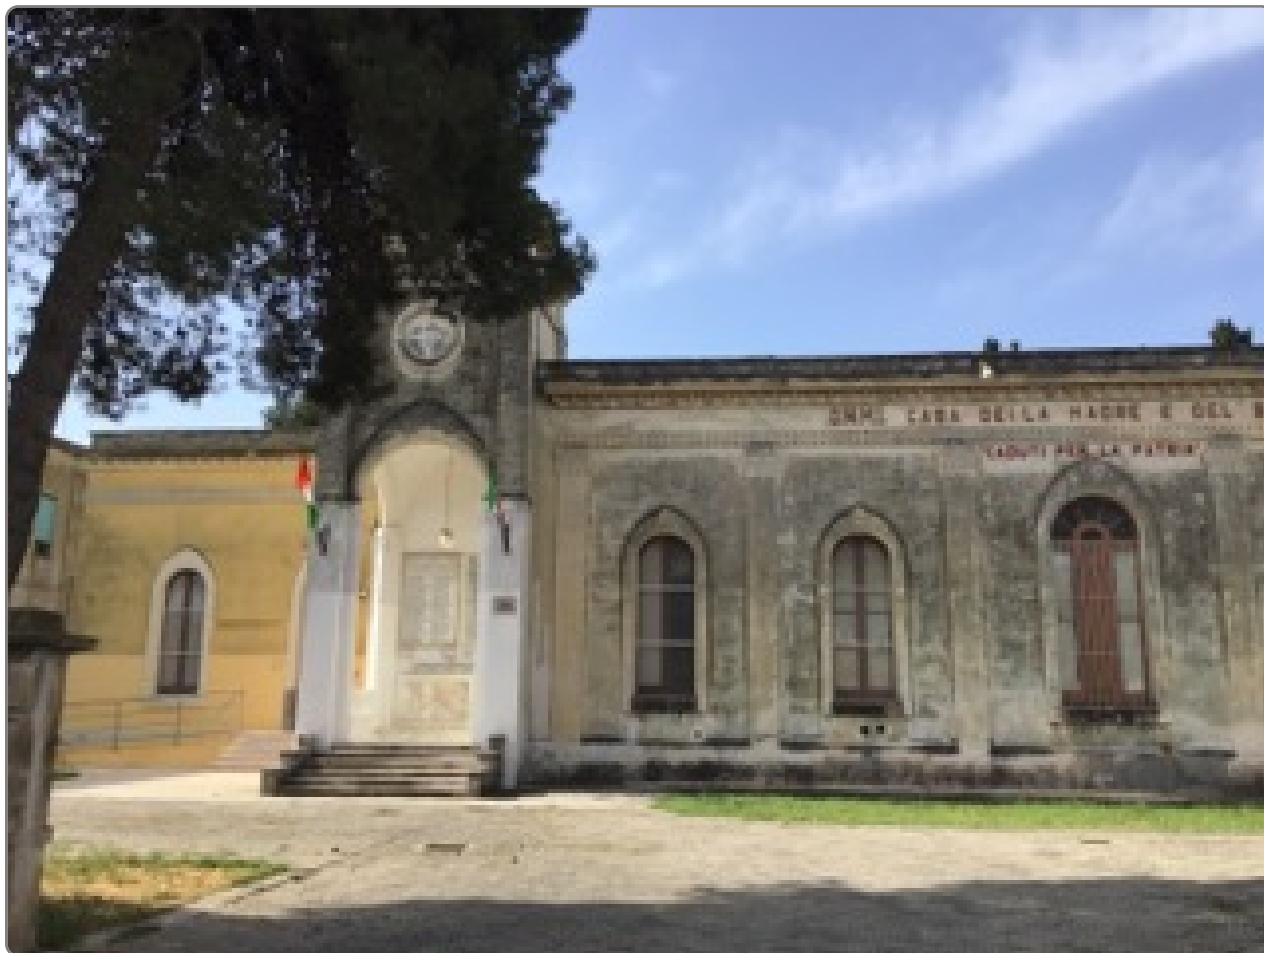
L'edificio, ad un unico piano, è situato vicino alla Sede Municipale, nel centro storico.

L'analisi dell'edificio riguarda soltanto la porzione ovest che, attualmente, ospita alcuni ambulatori ed è gestita dall'ULSS. All'interno dell'edificio vi è anche la Guardia Medica.

L'accesso principale dell'edificio avviene da una sorta di piazza (Largo Convento), situata lungo via Risorgimento. Per accedervi vi è una serie di gradini. L'ingresso accessibile, mediante rampa con pendenza dell' 8% circa, è situato nel retro e opportunamente segnalato tramite cartelli per informare gli utenti con disabilità.

Il distributivo degli spazi interni è caratterizzato da grandi corridoi dai quali si accede alle stanze degli ambulatori. È presente un nucleo servizi dotato di un bagno riservato. Si è notata una scarsa o inesistente segnaletica informativa che aiuti gli utenti a orientarsi e a conoscere quali siano le destinazioni d'uso dei locali. Le porte di ingresso all'edificio, sia dalla facciata principale che dalla secondaria, sono costituite da serramenti a doppia anta, con anta di dimensioni inferiori ai 75 cm.

Non è presente segnaletica tattile di orientamento per non vedenti.
