**PEBA del Comune di TORRE SANTA SUSANNA (BR)
- AMBITO EDILIZIO
CRITICITA' RILEVATE**

aggiornato
9.06.2022

CENTRO POLIVALENTE PER ANZIANI

VIA GIOTTO, 18

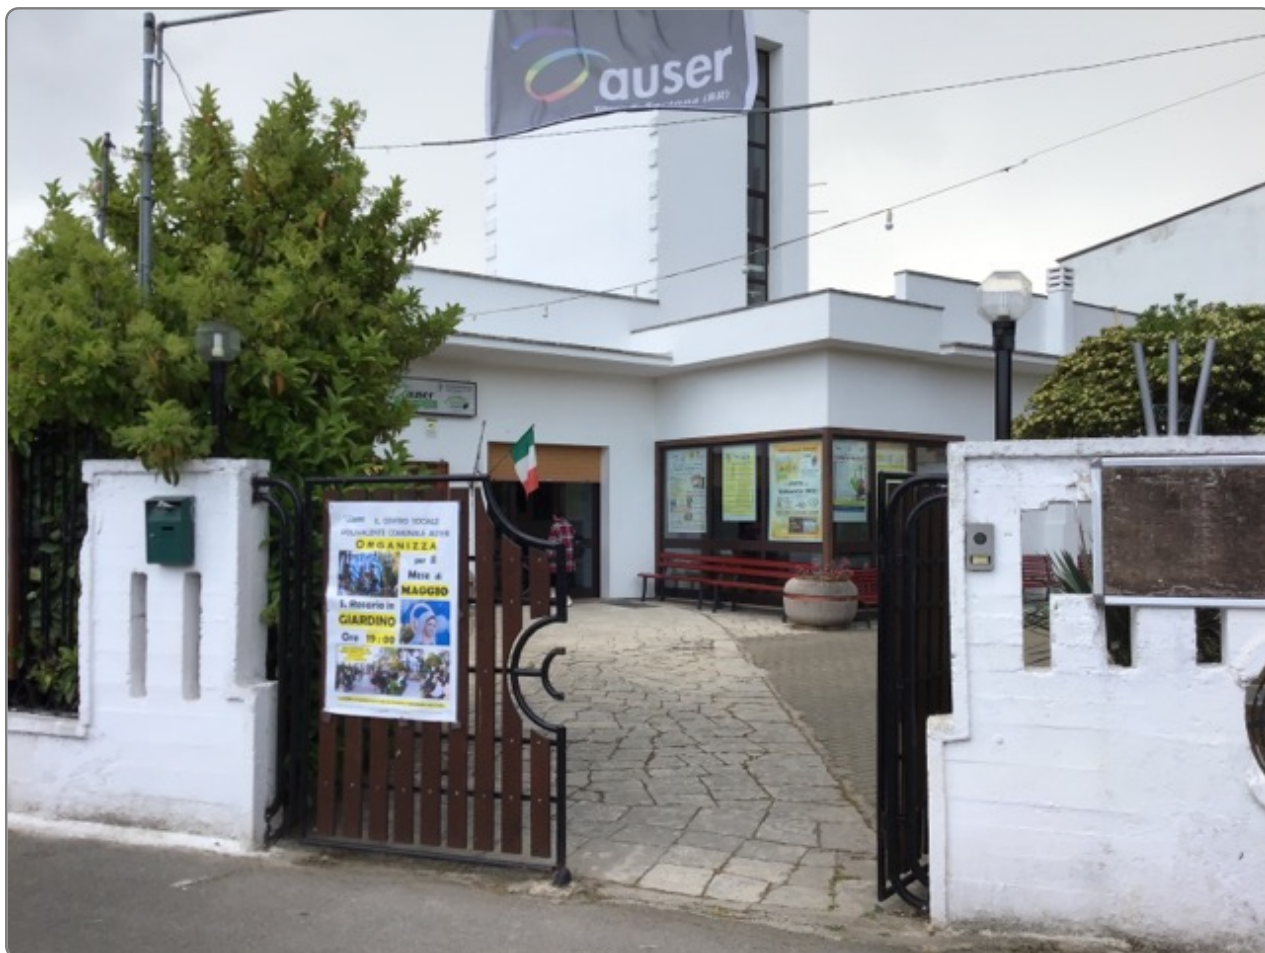
E' situata di qualche centimetro più in alto rispetto alla quota esterna, presentando piccoli gradini in corrispondenza di ogni accesso.

Ci sono servizi igienici riservati. Quello dotato di maniglione è utilizzato come deposito e durante la stagione estiva viene liberato dagli oggetti e reso usufruibile dagli utenti dei centri estivi. Attualmente risulta usato come magazzino perché non vi sono utenti che lo richiedono.

Vi sono altri bagni spaziosi usati nei quali mancano solo maniglioni per essere resi accessibili.

Non è presente segnaletica tattile di orientamento per non vedenti.

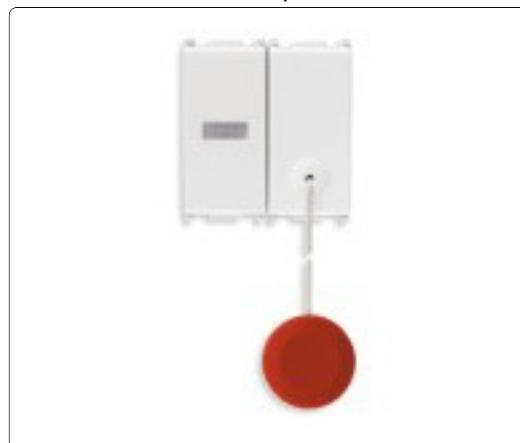
Esempio

Campanello di allarme: **posizione inadeguata**

Altezza eccessiva.

Riposizionamento del campanello di allarme. Il terminale a corda dovrà rimanere sempre srotolato ed essere azionabile ad un'altezza non superiore a cm 30 da terra.

Si consiglia di collegare un ulteriore cordino per l'attivazione della chiamata: questo cordino dovrà correre orizzontalmente lungo tre pareti (si escluda la parete della porta) a un'altezza di 30 cm dal pavimento. In questo modo anche una persona caduta a terra ed impossibilitata a muoversi avrà la possibilità di raggiungere il cordino.

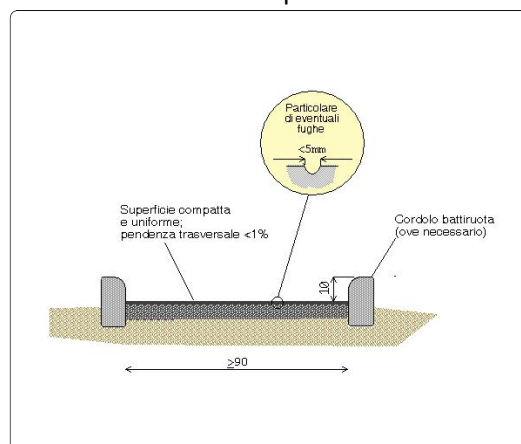
Esempio

Criticità rilevata
Pavimentazione con **sconnessioni dovute alle fugature**

Rifacimento della fugatura tramite asportazione materiale eventualmente sporgente e ripristino materiale dove mancante, con stilatura adeguata al fine di ottenere perfetta complanarietà tra gli elementi costituenti la pavimentazione. ATTENZIONE!

Occorre fare una buona rasatura della finitura superficiale (attraverso la compattazione e la rullatura del materiale) per evitare di creare altre criticità sulla pavimentazione per le persone con difficoltà motorie. Ovvero non creare spessori e fonti di inciampo.

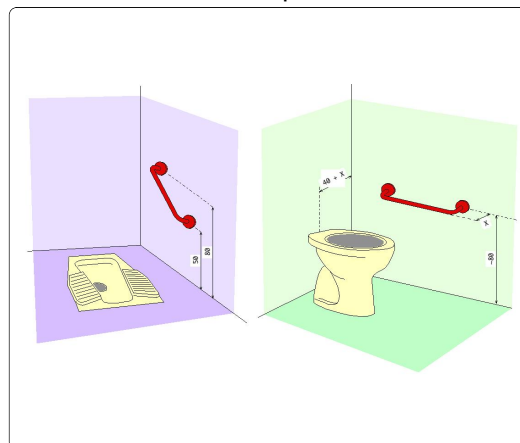
Esempio

Criticità rilevata
Maniglione: **assenza**

La stanza è utilizzata come deposito, ogni tanto viene liberata in estate e poi occupata di nuovo da materiali.

Inserimento di maniglione di sostegno fissato a parete. Il maniglione sarà posizionato a lato della tazza wc o del bidet, a 40 cm dall'asse della tazza. Il maniglione sarà inoltre posizionato ad altezza di cm 80 dal piano di calpestio ed avrà un diametro di 3-4 cm; ed essere posto a 6 cm di distanza dalla parete.

Il materiale dovrà garantire una presa sicura ed essere confortevole al tatto.
