**PEBA del Comune di TORRE SANTA SUSANNA (BR)
- AMBITO EDILIZIO
CRITICITA' RILEVATE**

aggiornato
9.06.2022

MUSEO DELL'OLIO

PIAZZA UMBERTO I°

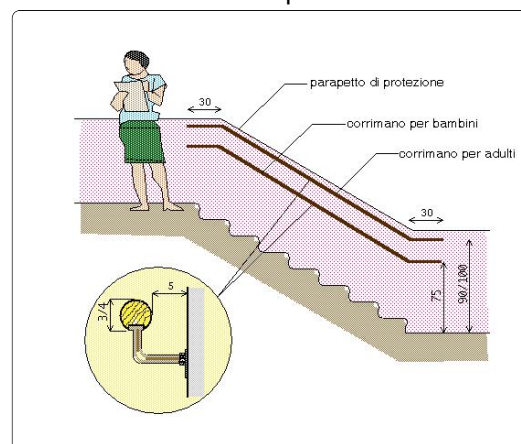
15-1

Criticità rilevata
Corrimano: **assenza**

Scale

Esterno

Inserimento di corrimano: nel caso di un uso da parte di persone adulte il corrimano dovrà avere preferibilmente sezione con diametro di mm 40, nel caso di maggior uso da parte di bambini il diametro non dovrà superare i 30 mm. I corrimani utilizzati da parte degli adulti saranno posti ad un'altezza compresa tra 90 e 100 cm, quelli utilizzati da parte dei bambini andranno posti a un'altezza compresa tra cm 60 e cm 75. In caso di utenza mista si consiglia l'utilizzo di doppio corrimano posto alle due altezze. Il corrimano dovrà essere prolungato di cm 30 oltre il primo e l'ultimo gradino. La distanza tra il corrimano e la parete dovrà essere compresa tra i 4 e i 5 cm. Affinché le mensole di fissaggio al muro non costituiscano ostacolo sarà indispensabile posizionarle sulla parte inferiore del corrimano. Il materiale dovrà assicurare una presa sicura (anti-scivolo) ed essere gradevole al tatto. Il corrimano deve essere sempre presente su entrambi i lati della scala.

Metallo

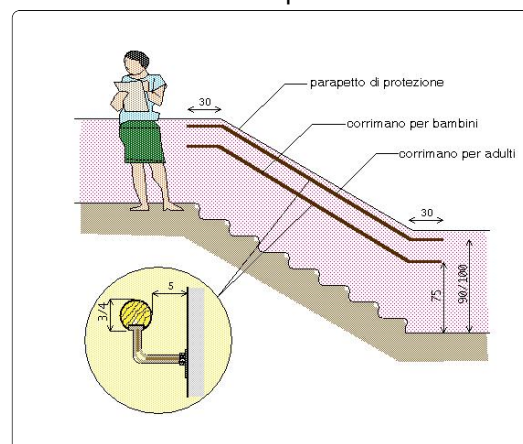
15-2

Criticità rilevata
Corrimano: **assenza**

Scale

Esterno

Inserimento di corrimano: nel caso di un uso da parte di persone adulte il corrimano dovrà avere preferibilmente sezione con diametro di mm 40, nel caso di maggior uso da parte di bambini il diametro non dovrà superare i 30 mm. I corrimani utilizzati da parte degli adulti saranno posti ad un'altezza compresa tra 90 e 100 cm, quelli utilizzati da parte dei bambini andranno posti a un'altezza compresa tra cm 60 e cm 75. In caso di utenza mista si consiglia l'utilizzo di doppio corrimano posto alle due altezze. Il corrimano dovrà essere prolungato di cm 30 oltre il primo e l'ultimo gradino. La distanza tra il corrimano e la parete dovrà essere compresa tra i 4 e i 5 cm. Affinché le mensole di fissaggio al muro non costituiscano ostacolo sarà indispensabile posizionarle sulla parte inferiore del corrimano. Il materiale dovrà assicurare una presa sicura (anti-scivolo) ed essere gradevole al tatto. Il corrimano deve essere sempre presente su entrambi i lati della scala.

Metallo

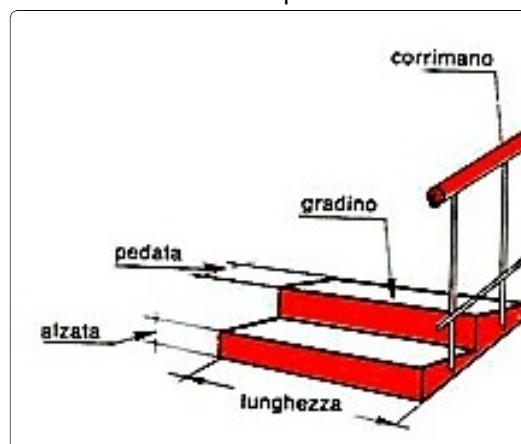
15-3

Difficoltà di percezione della differenza di quota

Scale

Esterno

Adeguamento di una serie di gradini tramite evidenziazione cromatica dell'angolo: inserimento di fascia cromaticamente distinta dalla superficie e di materiale antidrucciolevole, di larghezza minima 10 cm, sulle pedate dei gradini, evidenziazione cromatica dell'alzata in modo da rendere visibili i gradini durante la salita.

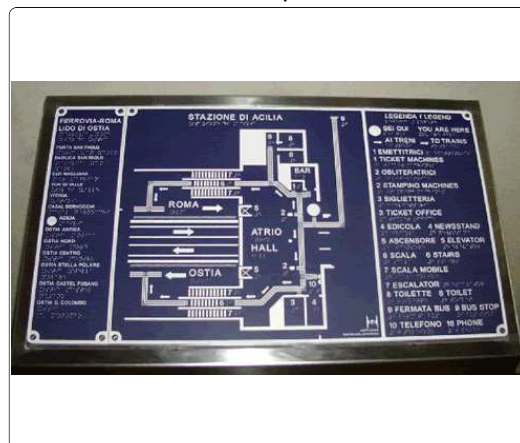
15-8

Assenza di segnaletica informativa e di orientamento su supporto

Accesso edificio

Esterno

Installazione di mappa tattile quale rappresentazione in rilievo della planimetria di un ambiente, con l'indicazione dei principali punti di riferimento utili agli utenti dell'edificio o dello spazio. Deve risultare di facile lettura visiva, tramite forte contrasto cromatico e facile percezione tattile data dal rilievo, che deve riportare la planimetria e le descrizioni in caratteri Braille e normali.

L'informazione di tipo tattile a parete (verticale) deve essere posizionata ad un'altezza non superiore a cm 150 e non inferiore a cm 130 da terra. Qualora la targa sia collocata orizzontalmente, questa deve avere una inclinazione di 30° ed essere ad una altezza di cm 90 da terra. Per la lettura tattile è sempre consigliabile la disposizione su piano inclinato a 30°.
